ASESMEN PENYEBAB KELONGSORAN LERENG DI RUAS JALAN NASIONAL BATAS SUMATERA BARAT – RIAU**Deni Irda Mazni¹, Bayu Budi Irawan², Yossyafra³**¹Prodi Teknik Sipil, Universitas Dharma Andalas
email: deniirdamazni@gmail.com²Prodi Teknik Sipil, Universitas Dharma Andalas
email: bay.irawan@gmail.com³Jurusan Teknik Sipil, Fakultas Teknik Sipil, Universitas Andalas
email: yossyafra@eng.unand.ac.idDOI: <http://dx.doi.org/10.31869/rtj.v3i1.1671>

Abstract: Bencana kelongsoran di perbatasan Sumbar Riau sudah beberapa kali terjadi, dari tahun 2006 sampai tahun 2016, terdapat 29 kali kelongsoran dan tanah amblas di lebih 80 titik kelongsoran. Banyak faktor penyebab kelongsoran, seperti tekstur tanah, kemiringan lereng, permeabilitas tanah, tingkat pelapukan batuan, kedalaman muka air tanah, curah hujan, beban gempa, dan kurangnya tumbuhan. Akibat kejadian kelongsoran (bencana longsor 3 Maret 2017), jalan banyak tertutup oleh material longsor sehingga beberapa waktu terputus rute jalan Sumbar dan Riau. Menyebabkan 7 orang meninggal dan banyaknya kerugian materil serta terputusnya perjalanan darat selama 2 hari dan menimbulkan kerugian secara ekonomi. Tujuan penelitian ini adalah menganalisa faktor p

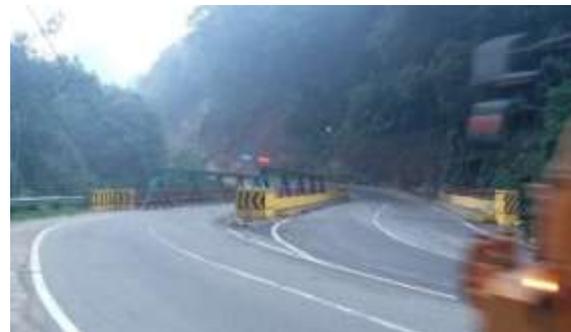
Gambar 2.1 Kelongsoran pada ruas jalan Nasional Sumbar-Riau pada saat penelitian berlangsung

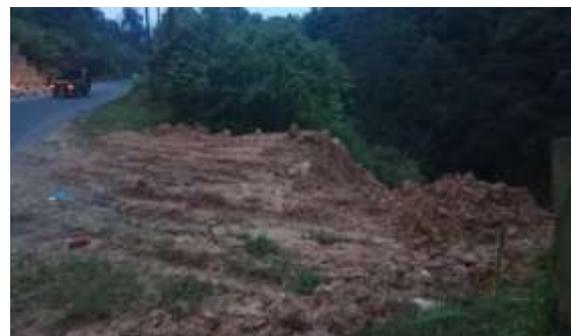
Gambar 2.2 Kelongsoran pada ruas jalan Nasional Sumbar-Riau pada saat penelitian berlangsung

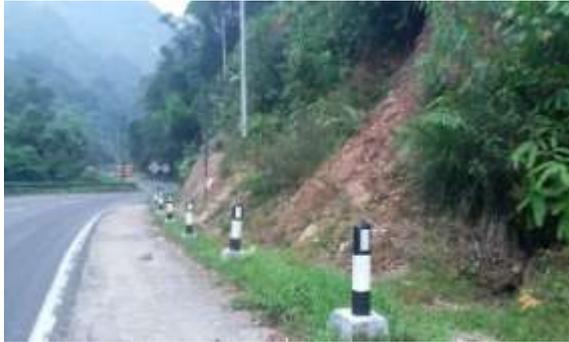
Gambar 2.3 Kelongsoran pada ruas jalan Nasional Sumbar-Riau pada saat penelitian berlangsung

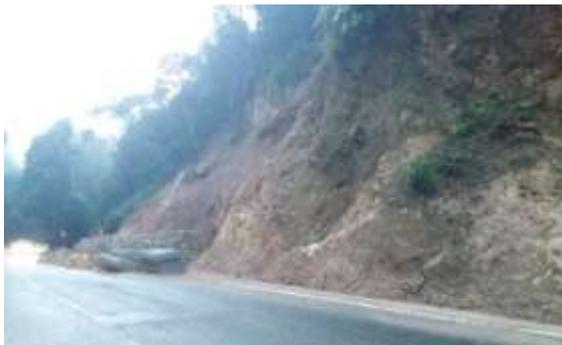
Gambar 2.4 Kelongsoran pada ruas jalan Nasional Sumbar-Riau pada saat penelitian berlangsung

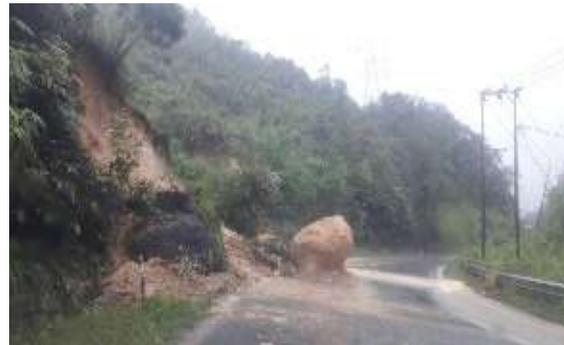
Gambar 4. Bahu dan badan jalan yang terban serta tanah tanah /batuan longsor pada ruas jalan Nasional Sumbar-Riau (3 Maret 2017)

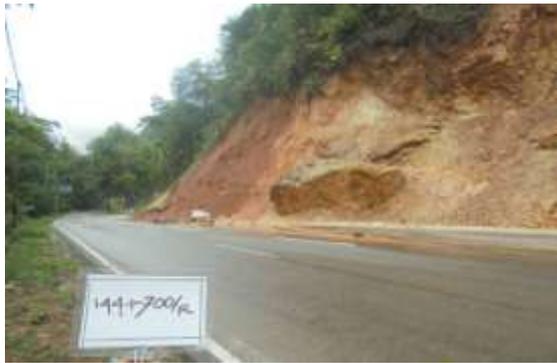
Gambar 5. Kelongsoran di titik STA 144+700

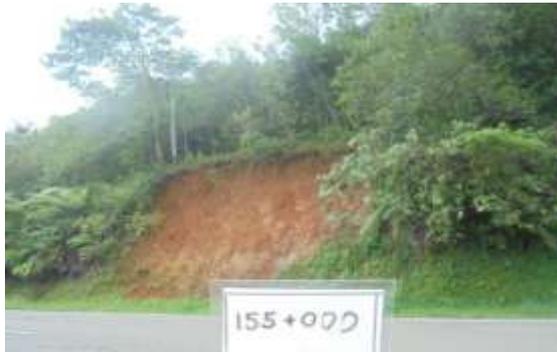
Gambar 6. Kelongsoran di titik STA 155+000

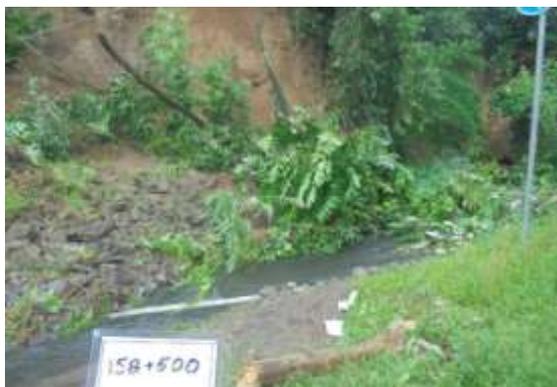
Gambar 7. Kelongsoran di titik STA 158 + 500

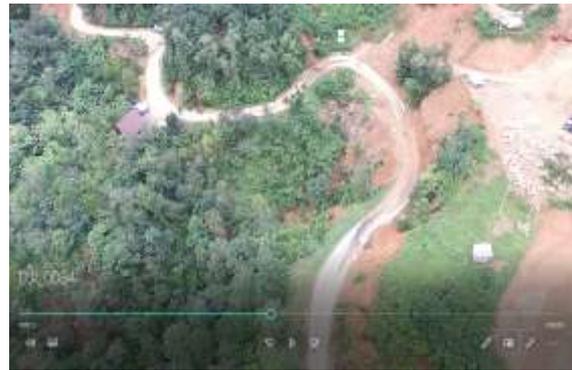
Di beberapa lokasi juga terdapat adanya pertambangan batu bara dan non logam. Hasil pengamatan dari udara (Gambar 8 dan Gambar 9) terlihat adanya beberapa aktivitas manusia di atas lereng.

Gambar 8. Aktivitas manusia di puncak lereng pada titik STA 165+500

Aktivitas manusia tersebut seperti penambangan legal ataupun illegal serta pemotongan tumbuhan memberikan dampak terhadap unsur tanah. Unsur tanah tersebut bisa mengakibatkan kurangnya kuat geser yang akan menahan kelongsoran. Penebangan pohon menyebabkan tidak ada lagi akar pohon yang akan menahan air sehingga menjadi salah satu penyebab kelongsoran.

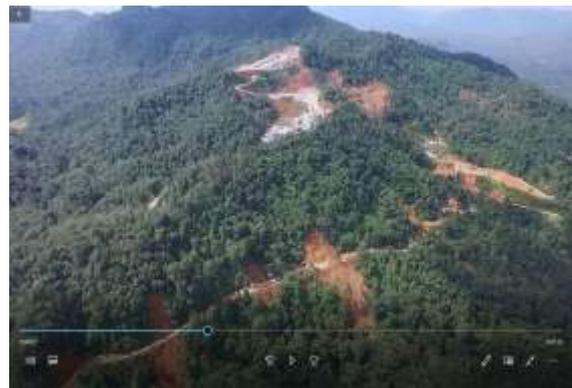
Gambar 9. Pemotongan tumbuhan di puncak lereng
