ASESMEN PENYEBAB KELONGSORAN LERENG DI RUAS JALAN NASIONAL BATAS SUMATERA BARAT – RIAU

Deni Irda Mazni¹, Bayu Budi Irawan², Yossyafra³

Abstract: Bencana kelongsoran di perbatasan Sumbar Riau sudah beberapa kali terjadi, dari tahun 2006 sampai tahun 2016, terdapat 29 kali kelongsoran dan tanah ambles di lebih 80 titik kelongsoran. Banyak faktor penyebab kelongsoran, seperti tekstur tanah, kemiringan lereng, permeabilitas tanah, tingkat pelapukan batuan, kedalaman muka air tanah, curah hujan, beban gempa, dan kurangnya tumbuhan. Akibat kejadian kelongsoran (bencana longsor 3 Maret 2017), jalan banyak tertutup oleh material longsor sehingga beberapa waktu terputus rute jalan Sumbar dan Riau. Menyebabkan 7 orang meninggal dan banyaknya kerugian materil serta terputusnya perjalanan darat selama 2 hari dan menimbulkan kerugian secara ekonomi. Tujuan penelitian ini adalah menganalisa faktor penyebab kelongsoran tersebut. Metode yang dilakukan, pengumpulan data sekunder (photo udara dan peta situasi kawasan dari dokumen terdahulu), survey lapangan pengambilan photo situasi langsung, menganalisis dan mengelompokkan jenis kelongsoran, menentukan penyebab kelongsoran, dan mengklasifikasikan

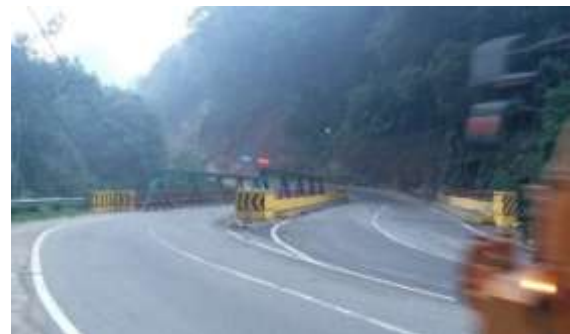
Gambar 2.1 Kelongsoran pada ruas jalan Nasional Sumbar-Riau pada saat penelitian berlangsung

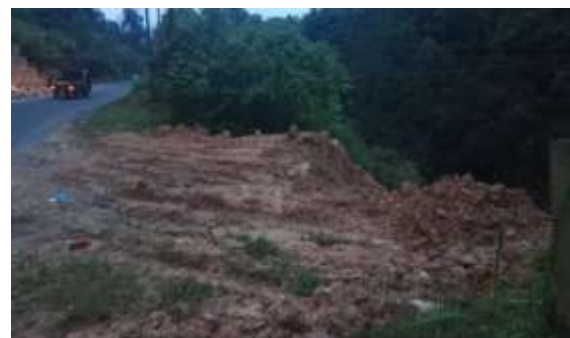
Gambar 2.2 Kelongsoran pada ruas jalan Nasional Sumbar-Riau pada saat penelitian berlangsung

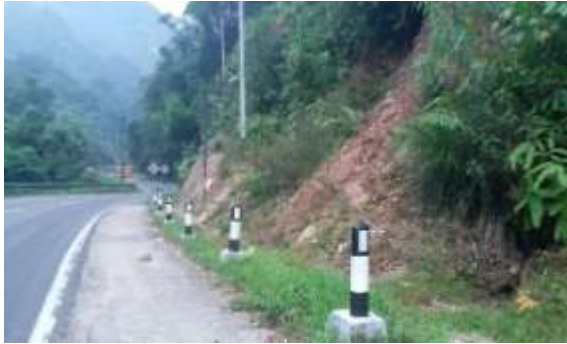
Gambar 2.3 Kelongsoran pada ruas jalan Nasional Sumbar-Riau pada saat penelitian berlangsung

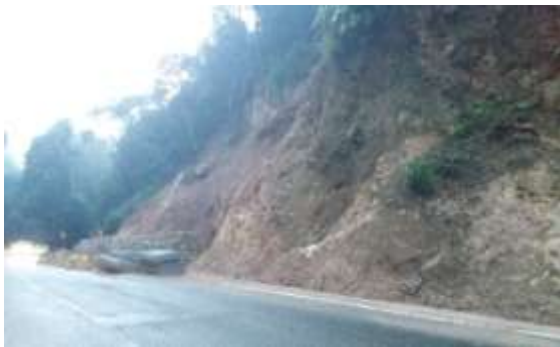
Gambar 2.4 Kelongsoran pada ruas jalan Nasional Sumbar-Riau pada saat penelitian berlangsung

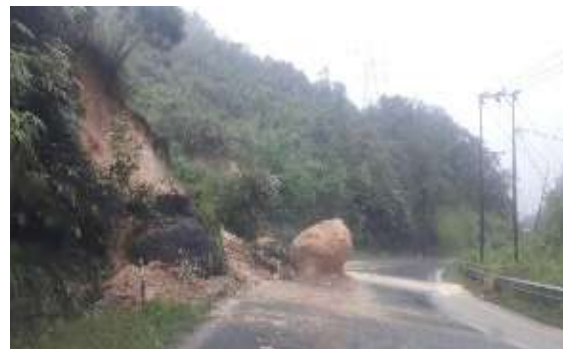
Gambar 4. Bahu dan badan jalan yang terban serta tanah tanah /batuan longsor pada ruas jalan Nasional Sumbar-Riau (3 Maret 2017)

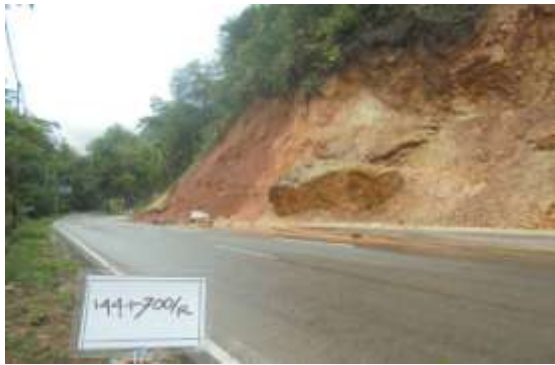
Gambar 5. Kelongsoran di titik STA 144+700

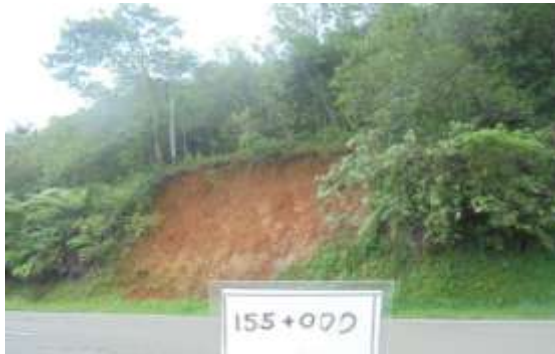
Gambar 6. Kelongsoran di titik STA 155+000

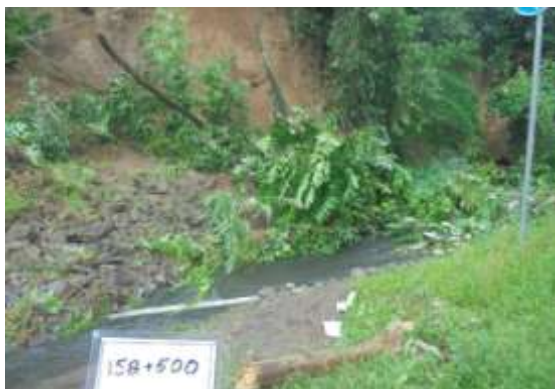
Gambar 7. Kelongsoran di titik STA 158 + 500

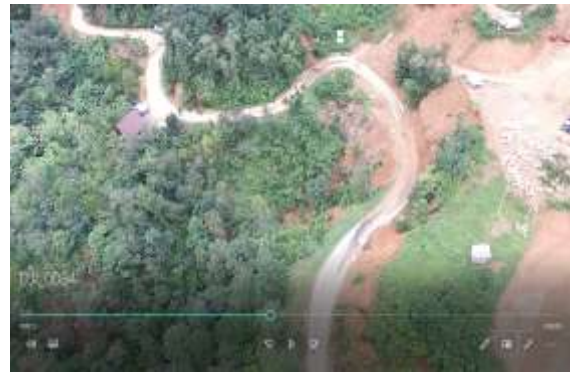
Di beberapa lokasi juga terdapat adanya pertambangan batu bara dan non logam. Hasil pengamatan dari udara (Gambar 8 dan Gambar 9) terlihat adanya beberapa aktivitas manusia di atas lereng.

Gambar 8. Aktivitas manusia di puncak lereng pada titik STA 165+500

Aktivitas manusia tersebut seperti penambangan legal ataupun illegal serta pemotongan tumbuhan memberikan dampak terhadap unsur tanah. Unsur tanah tersebut bisa mengakibatkan kurangnya kuat geser yang akan menahan kelongsoran. Penebangan pohon menyebabkan tidak ada lagi akar pohon yang akan menahan air sehingga menjadi salah satu penyebab kelongsoran.

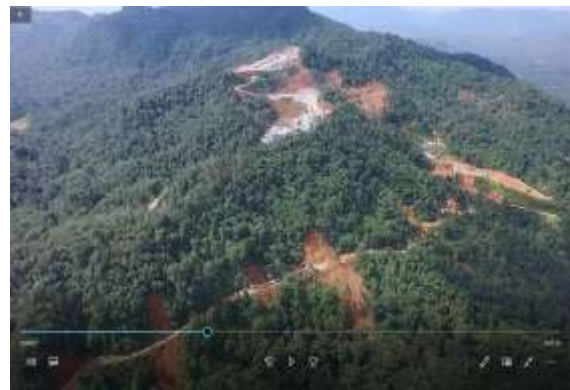
Gambar 9. Pemotongan tumbuhan di puncak lereng
