IDENTIFIKASI UNSUR PADUAN DAN STRUKTUR MIKRO PERPATAHAN BAUT STANDAR ASTM 325 AKIBAT BEBAN PENGETATAN PADA SYSTEM POWER TRAIN BULLDOZER

Hariadi

Fakultas Teknik Universitas Muhammadiyah Sumatera Barat

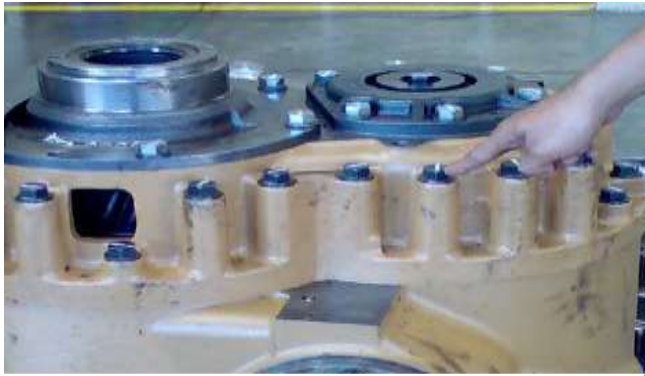
Gambar 6 Lokasi kegagalan baut.

Lokasi kegagalan. Sebagai salah satu komponen yang berfungsi mengencangkan housing transfer gear yang berada pada unit sebagaimana posisi pada gambar berikut.

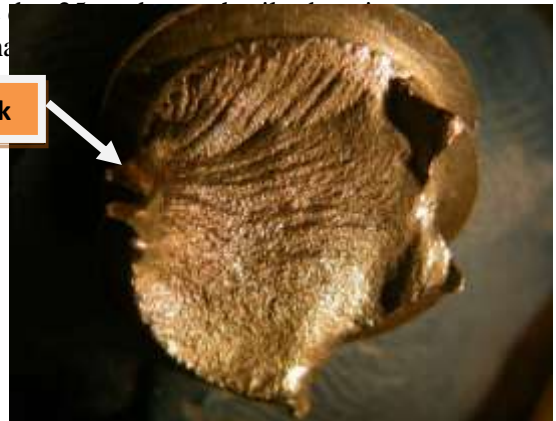
Dilakukan foto dokumentasi permukaan patahan dengan pembesaran sebesar 6, 12 kali dan terlihat

Initial crack

Gambar 8. Foto makrofraktografi (pembesaran 6x).

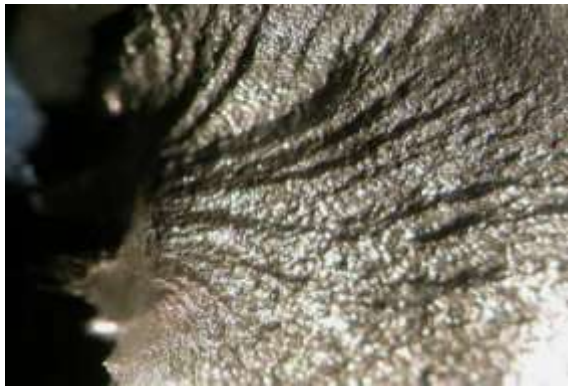
Gambar 9 memperlihatkan awal retakan (sisi kiri), diakhiri dengan defromasi plastis (sisi kanan) dengan arah beban penguncian searah putaran jarum jam.

Gambar 9 .Makrofaktografi permukaan patahan (12x).

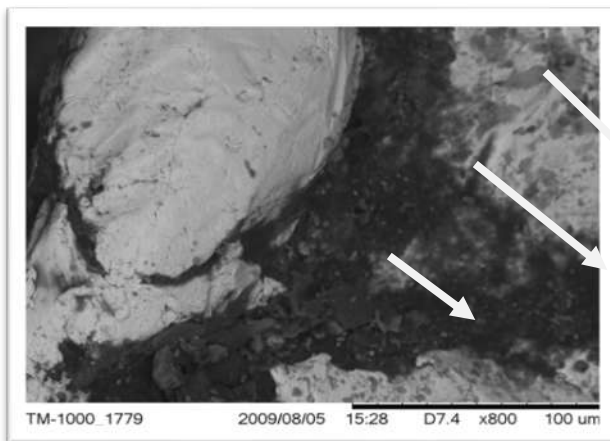
Gambar 10 Memperlihatkan sejumlah deposit tak larut sempurna,

pembesaran 800x.

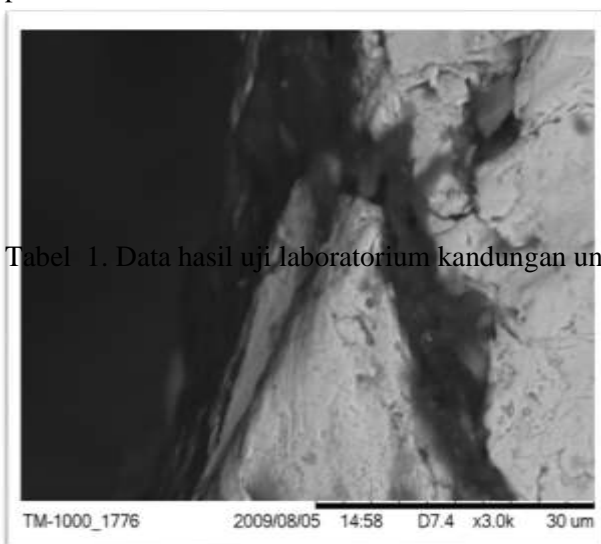
Gambar 11 Mikrofraktography menggunakan TM-1000, memperlihatkan sisi ulir terluar tertutup dengan deposit dan senyawa oksida (pembesaran 3000x).

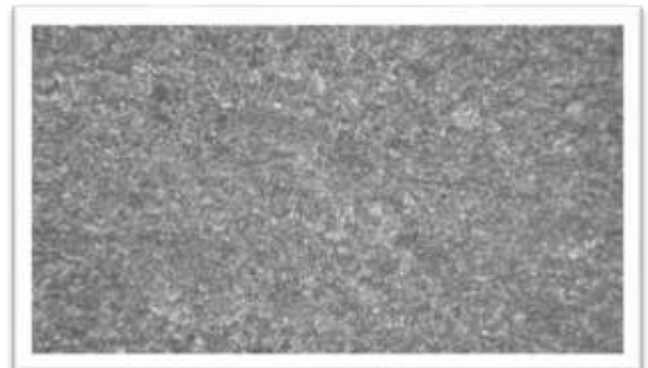
Gambar 12. Struktur mikro martensit temper pada penampang melintang baut [9].

2. Dari hasil identifikasi, baut dimanufaktur berdasarkan standar ASTM 325 dari material baja paduan menengah yaitu 0,39 % C (0,3 – 0,45) % C dengan perlakuan panas *quenched and tempered*, perhatikan gambar 3.8 struktur mikro dari jenis martensite temper

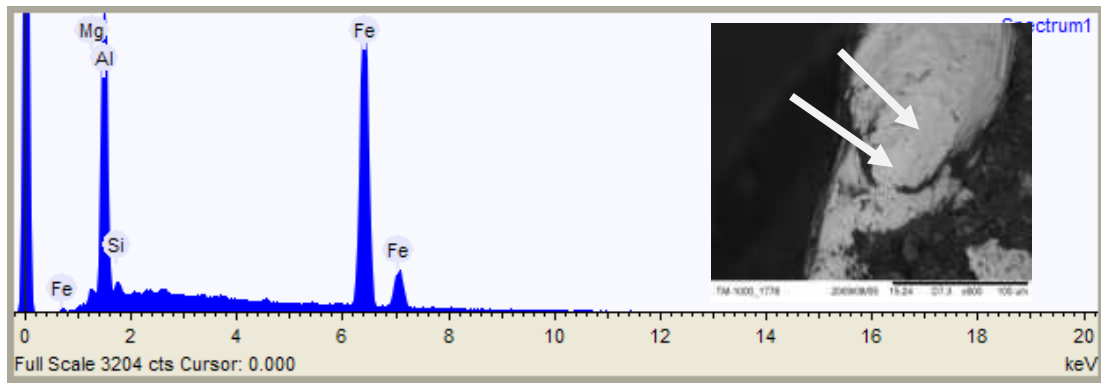
Element	Weight %
Magnesium	1.4
Aluminum	20.9
Silicon	0.9
Iron	76.8

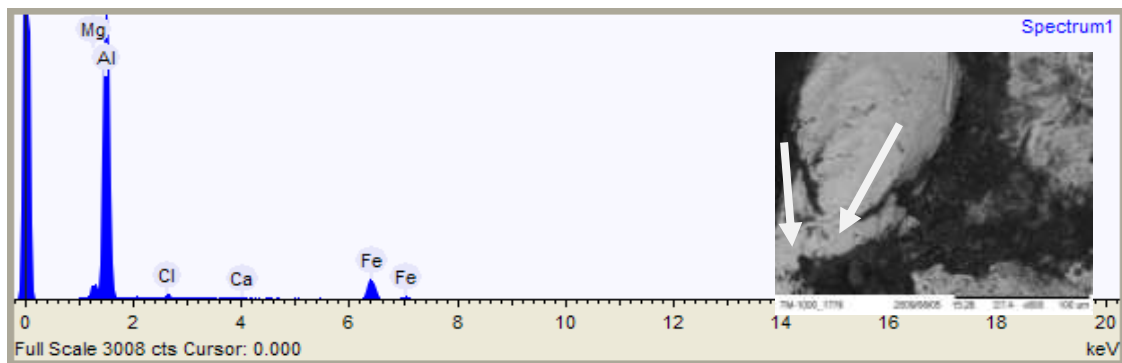
Element	Weight %
Magnesium	3.7
Aluminum	68.8
Chlorine	1.1
Calcium	0.5
Iron	25.9

1. Kegagalan terjadi diawali cacat pada lapisan karbida sisi terluar baut yang penalaran retaknya merambat ke daerah lokalisasi dimana penumpukan kandungan phosphor sebesar 9,7 % dan daerah kandungan unsur aluminium sebesar 68,8 %, ini menyebabkan terjadinya degradasi kekuatan material setempat sehingga baut mengalami putus setelah terdeformasi akibat beban pengetatan. Peristiwa ini terungkap sebagaimana hasil makrofraktografi pembesaran 12x pada gbr 3.4 dan mikrofraktografi 800x dan 3000x (gbr. 3.5 dan 3.7).

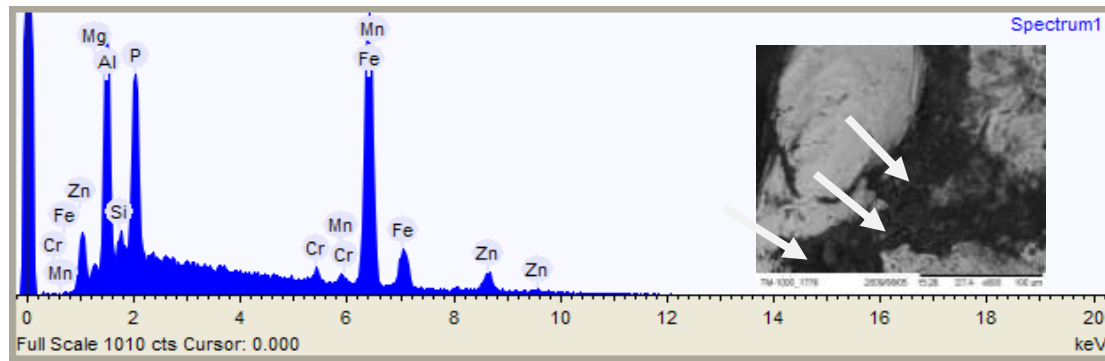
Element	Weight %
Magnesium	1.0
Aluminum	13.0
Silicon	1.3
Phosphorus	9.7
Chromium	1.3
Manganese	1.0
Iron	57.1
Zinc	15.7

4. Phosphor yang teridentifikasi secara mikro terlarut dalam paduan telah menyumbang degradasi setempat. Unsur ini sesungguhnya harus diminimalisir dan diharapkan tidak beradaannya dalam paduan baja jenis ini, kandungan phosphor teridentifikasi sebesar 9,7 %.
5. Ketidak sempurnaan dalam alutan padat cenderung membawa kegagalan dalam suatu paduan yang mengalami degradasi lokal, sejumlah unsur terkadang terlokalisasi membentuk larutan yang terjebak secara bersamaan dalam proses peleburan sebelumnya.
