EVALUASI PENANGANAN LONGSORAN TEBING SUNGAI BODRI DI DESA LANJI KECAMATAN PATEBON KABUPATEN KENDAL

MUCHAMAD ALI NIDHOM¹, SRI PRABANDIYANI R.W², SUHARYANTO³

Program Magister Teknik Sipil- Universitas Diponegoro^{1,2,3}

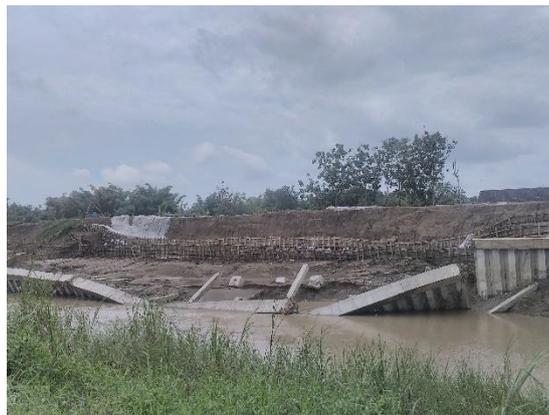
Setelah konstruksi selesai dan terjadi banjir, pada awal tahun 2019 terjadi pergerakan pada timbunan bantaran serta konstruksi turap dan mini pile mulai miring ke arah sungai sepanjang 80 m. Pergerakan beberapa sheet pile dan minipile membuat stabilitas tanggul menjadi terancam. Untuk menghindari pergerakan secara keseluruhan pada konstruksi turap maka tulangan pile cap antara sheet pile yang longsor dan masih tegak dipotong. Longsoran turap dan bantaran tersebut kemudian membuat tanggul longsor dan menyisakan lebar tanggul hanya 2 meter. Sebagai langkah darurat pengamanan tanggul, maka pada sisi luar tanggul diperkuat dengan konstruksi bronjong dan disisi lereng dalam tanggul diperkuat dengan pancang bambu dan sandbag.

Gambar 1. Kondisi longsor awal tahun 2019

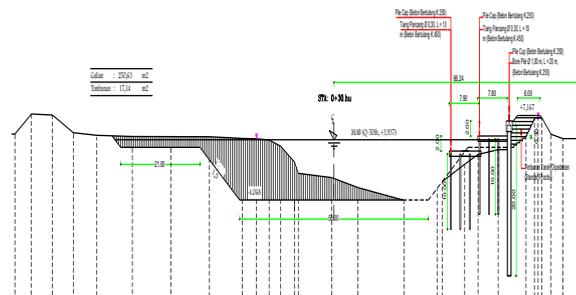
Gambar 5. Penanganan pengamanan longsoran K. Bodri
Perhitungan stabilitas lereng dilakukan dengan bantuan software Geo Slope Versi 2012.

- Untuk mengurangi ketinggian banjir pada ruas ini maka diperlukan pekerjaan normalisasi pada bantaran sisi sebelah kiri.
- Mengingat hasil penyelidikan geoteknik menunjukkan bahwa posisi tanah keras cukup dalam maka konstruksi pengaman tanggul harus menggunakan pondasi dalam. Konstruksi tersebut dapat berupa turap atau bore pile dan penempatannya harus menjauhi bantaran yang pernah longsor atau mendekati puncak tanggul.
- Bantaran sebelah kanan yang pernah longsor dibiarkan saja dan dapat difungsikan sebagai counterfort dari konstruksi turap atau bore pile yang akan dipasang tersebut. Pemasangan konstruksi krib tiang pancang dapat mengurangi terjadinya gerusan pada bantaran tersebut.

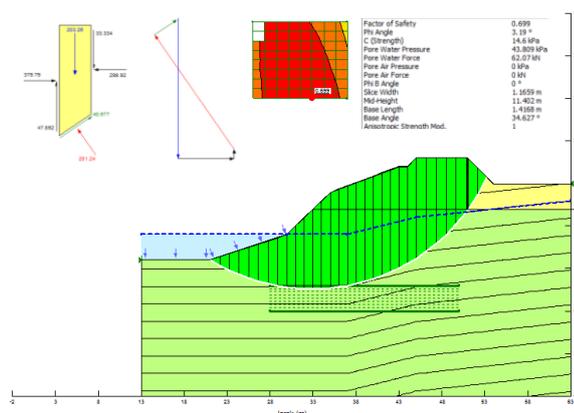
Gambar 6. SF kondisi eksisting

Analisa stabilitas untuk kondisi eksisting tanggul nilai SF hanya 0,699 < 1 (tidak aman), sehingga kondisi lereng masih kritis dan perlu penguatan, untuk direkomendasikan bahwa perkuatan tanggul harus dijauhi dari bantaran sungai mengingat kedalaman bidang gelincir semakin ke tengah sungai semakin dalam.

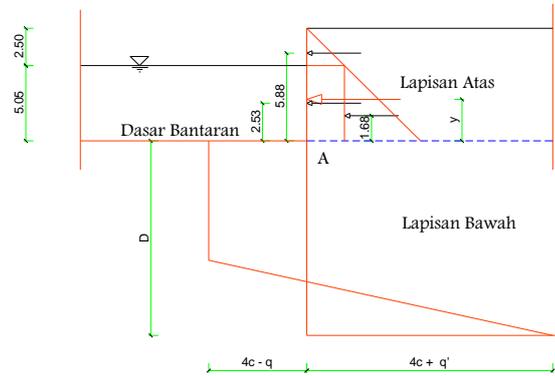
Gambar 7. Perkuatan dengan turap

Di dapat nilai $D = 3,27 \text{ m}$. Kedalaman penetrasi turap (D') di dapat dengan mengalikan nilai D dengan faktor keamanan dalam hal ini dipilih 3 D , sehingga di dapat nilai $D' = 3 \cdot 3,27 = 9,81 \text{ m}$. Total kebutuhan panjang turap di dapat dengan menjumlahkan $D' + h_1 + h_2 = 17,36 \text{ m}$, sehingga dipakai turap sepanjang 20 m.
