STUDI KETAHANAN ELEMEN STRUKTUR KOLOM GEDUNG PERKANTORAN DENGAN USIA LAYAN 40 TAHUN

ASIYA NURHASANAH HABIRUN

Teknik Sipil, Fakultas Teknik, Universitas Muhammadiyah Sumatera Barat. Email:

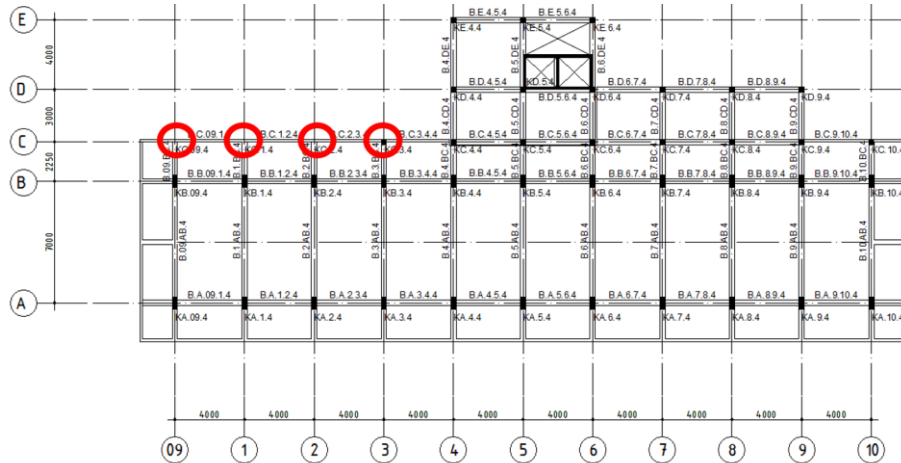
Hasil peninjauan struktur kolom didapatkan ketidak sesuaian gambar rencana dengan yang terpasang di lapangan. Tidak adanya kolom as C-09, C-1, C-2 dan C-3 yang terlihat di dalam gedung dari lantai 1 sampai dengan lantai 4 (Gambar 1). Tabel 1 menunjukkan rekapitulasi hasil inspeksi struktur kolom yang terdiri dari penulangan, tebal selimut dan mutu beton.

Gambar 1. Lokasi kolom yang tidak ditemukan pada tipikal denah gedung lantai 1 s.d 4.

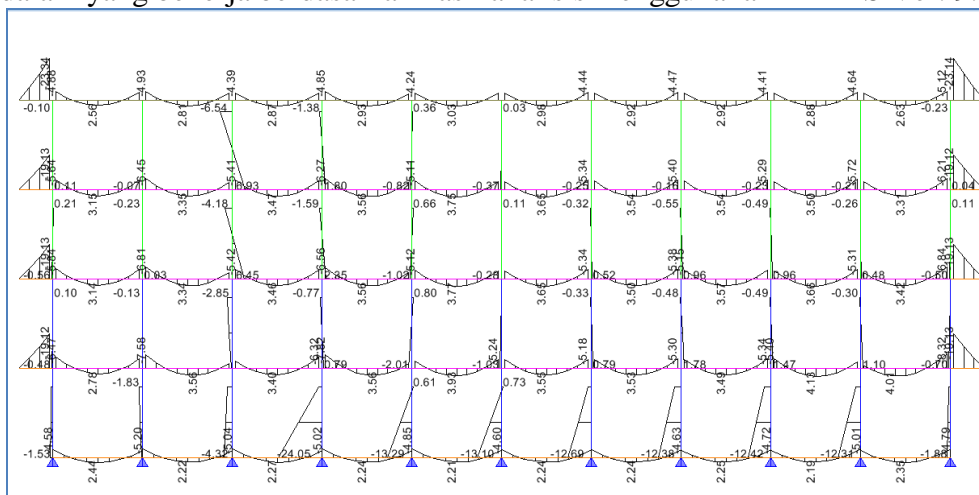
Gambar 2. Momen Kolom As A – kN.mm – Balok 300x700

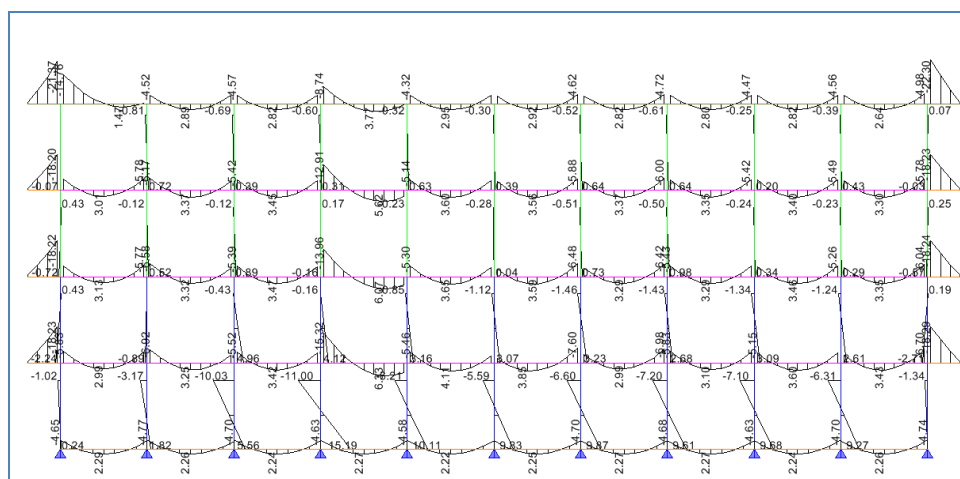
Gambar 3. Momen Kolom As B – kN.mm – Balok 300x700

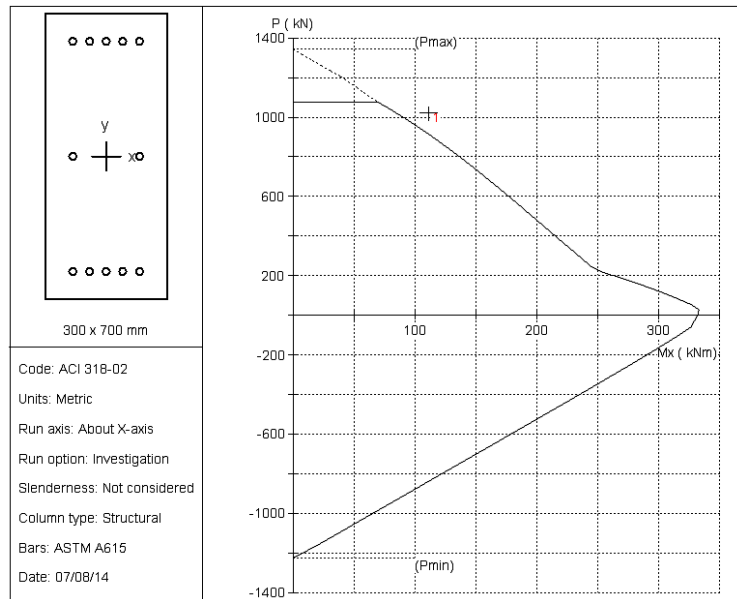
Gaya aksial dan lentur yang paling maksimum membebani kolom ini sebesar $P_u = 1018.83$ kN, $M_{ux} = 111,15$ kNm, dan $M_{uy} = 58,39$ kNm. Kapasitas penampang kolom terhadap gaya aksial dan momen yang bekerja terdapat pada diagram interaksi Gambar 4 dan 5. Diagram interaksi tersebut diperoleh menggunakan perangkat lunak SP COLUMN.

Gambar 4. Diagram interaksi kolom 300 x 700 terhadap sumbu x pada SP Column

Pertemuan antara titik P_u dan M_{ux} yang diperoleh berada diluar diagram interaksi (Gambar 4). Hal yang sama ditemukan pertemuan antara titik P_u dan M_{uy} berada diluar diagram interaksi (Gambar 5). Hal ini menunjukkan bahwa penampang kolom tidak bisa menahan gaya – gaya dalam yang bekerja akibat beban terkini.

Sehubungan dengan hal tersebut diatas, penurunan mutu beton yang terjadi memungkinkan adanya perlemahan dimana kolom telah memasuki fase ultimit. Perlemahan struktur tersebut dapat diperkuat dengan menggunakan metoda Concrete Jacketing. Alfariiez et.al 2019 dalam penelitiannya menunjukkan bahwa kuat nominal elemen struktur terhadap lentur dan gaya geser terjadi kenaikan setelah diterapkan concrete jacketing. Metoda ini mungkin disarankan karena kemudahan dalam pelaksanaan dan biaya yang murah.

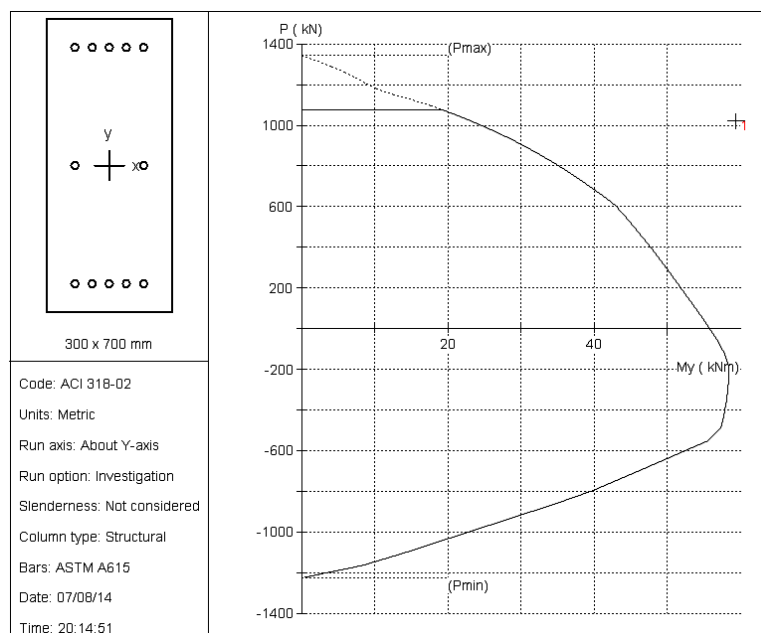
Gambar 5. Diagram interaksi kolom 300 x 700 terhadap sumbu y pada SP Column
