EVALUASI STRUKTUR BANGUNAN SEKOLAH PASCA GEMPA DI MTS MUHAMMADIYAH KAJAI KABUPATEN PASAMAN BARAT

Abstrak: Gempa bumi adalah salah satu bencana alam yang dapat merusak bangunan termasuk bangunan sekolah. Bangunan sekolah yang masih berdiri perlu melakukan investigasi terhadap bangunan pasca gempa. Penelitian ini dilakukan di sekolah MTs Muhammadiyah Kajai, Kabupaten Pasaman Barat. Dengan melakukan evaluasi tingkat kerusakan pada struktur bangunan sekolah pasca gempa untuk mempelajari kondisi struktur bangunan pasca gempa melalui tingkat kerusakan pada bangunan sekolah MTs Muhammadiyah Kajai. Metode yang digunakan adalah evaluasi tingkat kerusakan bangunan yaitu dengan memakai buku panduan “Tata Cara Identifikasi dan Verifikasi Kerusakan dan Cara Mengisi Form Kerusakan untuk Sekolah dan Madrasah” oleh Dinas Pendidikan Pemuda dan Olahraga sesuai dengan prosedur yang ada dalam buku tersebut yang dibatasi sampai struktur bangunan bagian atas (kolom, balok, dan pelat). Data yang digunakan dalam penelitian ini yaitu data primer dengan memakai dokumentasi, dan data sekunder dengan memakai denah sekolah. Hasil evaluasi dari kondisi bangunan sekolah pasca gempa menunjukkan bahwa massa bangu

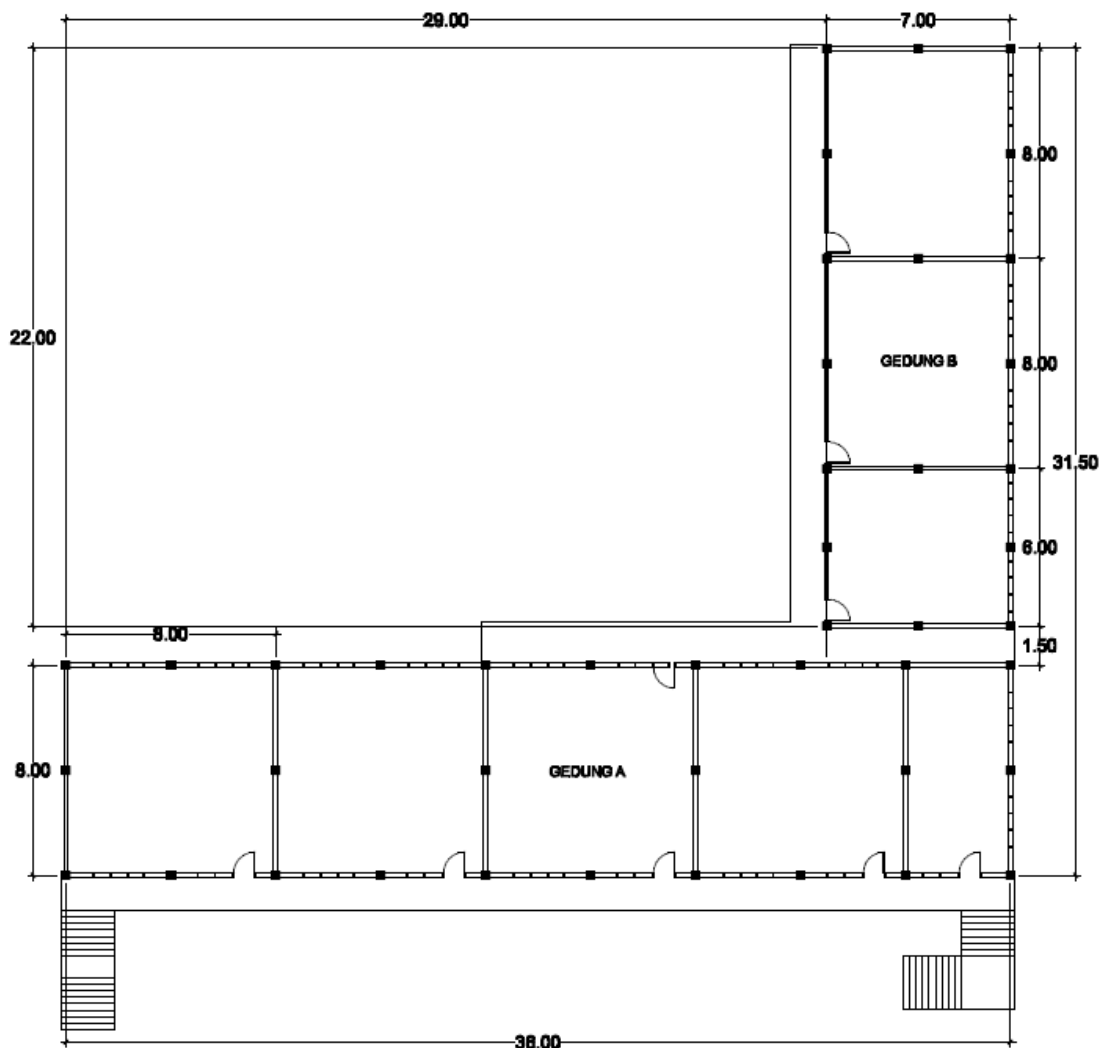
Gambar 2 Denah sekolah

Untuk memulai analisis tingkat kerusakan, denah bangunan diperlukan untuk mengetahui seluruh ruangan pada massa bangunan tersebut. Setelah mengetahui denah bangunan tersebut, langkah selanjutnya adalah menganalisis pada suatu massa bangunan tersebut dengan mengecek kerusakan struktur dan mengevaluasi tingkat kerusakan struktur pada ruangan satu per satu. Selain mengetahui letak kerusakan, denah bangunan dibuat secara terpisah supaya dapat mengevaluasi tingkat kerusakan bangunan sekolah tersebut dengan mudah. Kemudian dibuat juga denah ruangan secara terpisah pada massa bangunan dengan memakai kode nama pada beberapa ruangan supaya dapat dikenal dengan mudah. Denah sekolah ditunjukkan pada Gambar 2.

Massa bangunan I (Gedung A), ruangan A-C, dan F-H mengalami kerusakan struktur terbanyak. Karena hal itu terdapat kerusakan pada kolom yang mengalami keretakan dan sebagian mengalami kehancuran menyebabkan bangunan sekolah tersebut runtuh. Termasuk juga kerusakan balok pada ruangan C-E, yang menyebabkan pelat lantai dari ruangan H-J juga mengalami kerusakan.
