STUDI PERBAIKAN SALURAN SEKUNDER DAERAH KARANG AGUNG HILIR DI DESA SR AGUNG

ADITYA WICAKSONO¹, FIRDAUS²

Fakultas Sains Teknologi, Prodi Teknik Sipil, Universitas Bina Darma Palembang^{1,2}

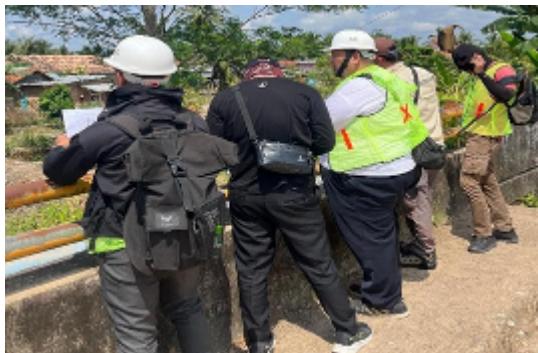
Gambar 1. Peninjauan Lokasi Pekerjaan

Kerusakan tanggul yang terjadi pada saluran sekunder Karang Agung Hilir menunjukkan karakteristik yang konsisten dengan teori kerusakan struktur saluran yang dikemukakan dalam literatur teknik irigasi. Retakan dan pecahan pada struktur tanggul terjadi akibat kombinasi faktor tekanan air berlebih, proses penuaan material, dan ketidakstabilan tanah di sekitar saluran. Kondisi ini sesuai dengan penjelasan bahwa tekanan hidrostatis yang melebihi kapasitas desain dapat menimbulkan beban berlebih pada dinding saluran, menyebabkan material mengalami degradasi struktural. Fenomena ini diperkuat oleh temuan lapangan yang menunjukkan adanya retakan longitudinal dan transversal pada struktur tanggul eksisting. Permasalahan sedimentasi yang ditemukan di lokasi penelitian menunjukkan tingkat yang signifikan, dengan ketebalan endapan lumpur dan pasir mencapai 20-30 cm dari dasar saluran original. Kondisi ini mencerminkan proses pengendapan partikel-partikel halus yang terbawa dari daerah hulu akibat erosi tanah dan aliran air dengan kecepatan rendah. Sesuai dengan teori sedimentasi pada saluran irigasi, proses ini terjadi ketika kecepatan aliran air tidak cukup untuk mempertahankan partikel dalam suspensi, sehingga terjadi pengendapan gravitasional. Dampak sedimentasi ini telah mengurangi kapasitas hidraulik saluran sekitar 35-40% dari kapasitas desain awal, yang berimplikasi pada penurunan efisiensi distribusi air irigasi (Putu Indah Dianti Putri et al., 2022).

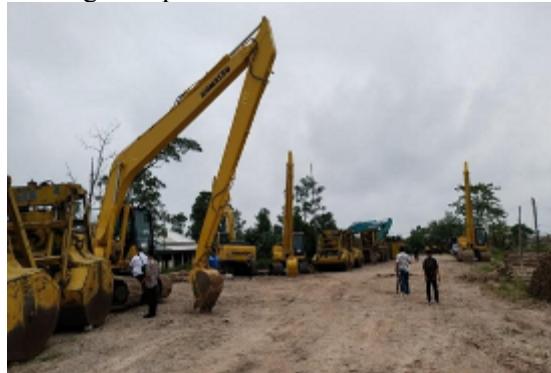
Gambar 2. Mobilisasi Perlatan

Tahap mobilisasi peralatan dan material dilaksanakan dengan mempertimbangkan efisiensi logistik dan kebutuhan teknis proyek. Peralatan yang dimobilisasi meliputi excavator untuk pekerjaan penggalian dan pembersihan, alat ukur untuk kontrol kualitas, serta peralatan keselamatan kerja sesuai standar SMK3. Pemilihan peralatan ini didasarkan pada analisis kebutuhan teknis dan kondisi aksesibilitas lokasi proyek. Mobilisasi material konstruksi dilakukan secara bertahap sesuai dengan progres pekerjaan untuk mengoptimalkan efisiensi biaya dan meminimalkan dampak lingkungan. Penerapan Sistem Manajemen Keselamatan dan Kesehatan Kerja (SMK3) menjadi aspek krusial dalam pelaksanaan rehabilitasi. Implementasi SMK3 mencakup safety induction untuk seluruh pekerja, penggunaan Alat Pelindung Diri (APD) yang sesuai standar, dan penetapan prosedur keadaan darurat. Pendekatan ini sejalan dengan prinsip konstruksi berkelanjutan yang mengutamakan keselamatan pekerja dan meminimalkan risiko kecelakaan kerja. Program pelatihan rutin dilaksanakan untuk memastikan pemahaman pekerja terhadap potensi bahaya dan prosedur kerja yang aman.

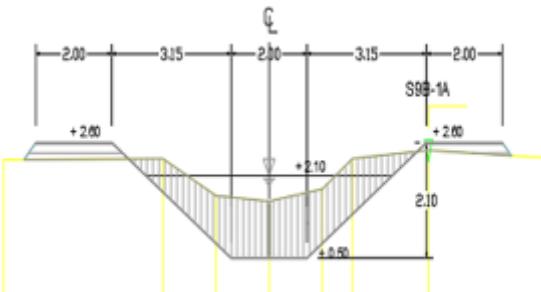
Gambar 5. Tampak Depan

Desain struktur tanggul rehabilitasi didasarkan pada analisis hidraulik dan geoteknik yang komprehensif. Dimensi tanggul dengan lebar dasar 0,50 meter dan kemiringan dari elevasi +2,60 ke +2,10 meter ditentukan berdasarkan perhitungan stabilitas lereng dan kapasitas dukung tanah. Konfigurasi dengan area datar sepanjang 2 meter di bagian atas dan panjang kemiringan 3,15 meter dirancang untuk mengoptimalkan fungsi hidraulik sambil mempertahankan stabilitas struktural. Aspek hidraulik dalam desain rehabilitasi mempertimbangkan kapasitas debit rencana, kecepatan aliran yang diizinkan, dan efisiensi pengaliran. Perhitungan hidraulik menggunakan formula Manning untuk menentukan dimensi saluran yang optimal, dengan mempertimbangkan faktor kekasaran permukaan dan kemiringan dasar saluran (Bishehgahi et al., 2022). Desain ini bertujuan untuk memastikan saluran sekunder dapat mengalirkan debit maksimum tanpa menimbulkan erosi atau sedimentasi berlebih. Implementasi kegiatan rehabilitasi saluran sekunder Karang Agung Hilir memberikan dampak positif yang signifikan terhadap kinerja sistem irigasi secara keseluruhan. Perbaikan struktur tanggul telah meningkatkan kapasitas pengaliran dan mengurangi kehilangan air akibat rembesan. Penghilangan sedimentasi telah mengembalikan kapasitas hidraulik saluran mendekati kondisi desain awal, sehingga distribusi air menjadi lebih efisien dan merata. Dari aspek teknis, rehabilitasi telah meningkatkan efisiensi irigasi melalui perbaikan koefisien pengaliran dan pengurangan kehilangan air. Pembersihan vegetasi liar dan perbaikan struktur tanggul telah mengurangi koefisien kekasaran Manning, sehingga kecepatan aliran meningkat dan risiko sedimentasi berkurang. Kondisi ini berkontribusi pada peningkatan intensitas pertanaman (IP) di daerah layanan irigasi (Luca & Marcoie, 2021).

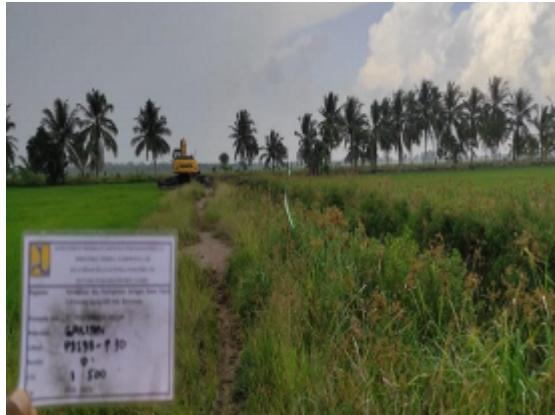
Gambar 6. Pembersihan Lahan

Dokumentasi lapangan menunjukkan bahwa kerusakan tanggul tidak hanya terjadi pada satu titik, melainkan tersebar di sepanjang saluran dengan intensitas yang bervariasi. Dampak dari kerusakan ini adalah "kebocoran air" yang "tidak hanya menyebabkan kehilangan air yang berharga, tetapi juga mengurangi efisiensi distribusi air untuk irigasi atau keperluan lainnya." Kondisi ini mengakibatkan "kerusakan lingkungan sekitar" dimana "kebocoran air dapat menyebabkan tanah di sekitar saluran menjadi lembek atau tergenang, yang bisa merusak tanaman atau struktur bangunan di sekitarnya." Proses sedimentasi menjadi masalah krusial yang ditemukan di saluran sekunder Karang Agung Hilir. Hasil pengamatan menunjukkan penumpukan material berupa pasir, lumpur, dan bahan organik di dasar saluran. Fenomena ini sesuai dengan definisi bahwa "sedimentasi pada saluran sekunder merujuk pada proses pengendapan partikel-partikel kecil seperti pasir, lumpur, atau bahan organik lainnya di dasar saluran." Penyebab utama sedimentasi adalah "erosi tanah yang terjadi di daerah hulu atau sepanjang saluran utama dapat membawa partikel-partikel tanah seperti pasir, lumpur, dan kerikil ke dalam saluran sekunder."

Analisis menunjukkan bahwa sedimentasi yang terjadi mencapai ketebalan rata-rata 40-60 cm di beberapa segmen saluran. Kondisi ini menyebabkan "penurunan kapasitas saluran" dimana "endapan yang menggumpul di dasar saluran mengurangi ruang untuk aliran air." Dampak lebih lanjut adalah berkurangnya efektivitas saluran dalam mengalirkan air, yang pada akhirnya mempengaruhi distribusi air ke lahan pertanian di hilir. Pertumbuhan vegetasi liar menjadi faktor ketiga yang signifikan mempengaruhi kinerja saluran. Hasil identifikasi menunjukkan bahwa "vegetasi liar adalah tumbuhan yang tumbuh secara tidak terkendali di area saluran air, tanggul, atau sistem irigasi tanpa sengaja ditanam dan tanpa perawatan." Kondisi ini disebabkan oleh "kondisi lembap dan banyak air, yang ideal untuk pertumbuhan tanaman liar" serta "kurangnya pemeliharaan rutin, seperti pembersihan saluran atau tanggul."

Dampak vegetasi liar terhadap sistem irigasi sangat signifikan, dimana "akar dan batang tumbuhan bisa menyumbat saluran, memperlambat atau menghentikan aliran air." Selain itu, "akar pohon atau semak bisa menembus dan merusak struktur tanggul menciptakan jalur bagi rembesan air (seepage)." Kondisi ini tidak hanya mengganggu aliran air tetapi juga dapat "memperlemah tanggul" ketika "akar membosuk, terbentuk rongga yang bisa memperlemah tanggul." Implementasi rehabilitasi dimulai dengan pekerjaan tanah yang komprehensif. Tahap pertama adalah pembersihan lahan yang bertujuan "menentukan batas area yang akan dibersihkan, pekerjaan ini penting untuk memudahkan penggalian menghilangkan semak, pepohonan, dan material organik dari jalur saluran." Proses ini dilakukan secara sistematis untuk memastikan area kerja bebas dari hambatan yang dapat mengganggu proses rehabilitasi selanjutnya.

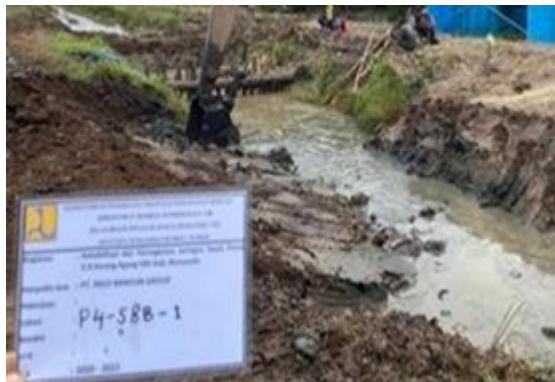
Gambar 7. Penggalian Tanah

Tahap kedua adalah penggalian tanah yang dilakukan "sesuai dengan profil dan dimensi saluran sekunder yang telah dirancang kedalaman yang digali mencapai 2 meter." Proses penggalian ini mengikuti spesifikasi teknis yang telah ditetapkan dalam detail engineering design (DED) untuk memastikan dimensi saluran sesuai dengan kapasitas aliran yang direncanakan. "Tanah hasil galian bisa dibuang, di sebar, ataupun digunakan kembali untuk timbunan" sesuai dengan kebutuhan konstruksi. Tahap ketiga adalah perapian tanggul yang dilakukan "bertahap meratakan dasar tanggul agar pematatan tanah lebih efektif dan memastikan tanggul mampu menahan beban air saat saluran berfungsi." Proses ini krusial untuk memastikan stabilitas struktural tanggul dan mencegah terjadinya kerusakan di masa mendatang.

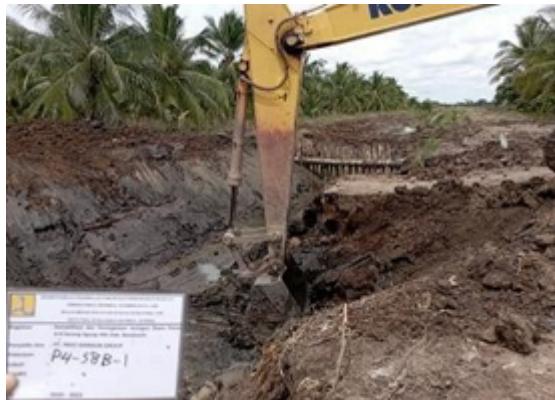
Gambar 8. Pematatan Tanah

Implementasi rehabilitasi saluran sekunder di Karang Agung Hilir menunjukkan pendekatan yang komprehensif dalam mengatasi berbagai jenis kerusakan yang teridentifikasi. Metode yang diterapkan sesuai dengan prinsip bahwa "rehabilitasi jaringan irigasi merupakan kegiatan perbaikan atau penyempurnaan jaringan irigasi guna mengembalikan dan meningkatkan fungsi dan layanan irigasi seperti semula sehingga diharapkan mampu menambah luas areal tanam dan dapat meningkatkan intensitas pertanaman (IP)." Pendekatan rehabilitasi yang dilakukan termasuk dalam kategori rehabilitasi sedang, mengingat kondisi kerusakan yang "menumpuk dan lalainya kegiatan OP selama periode waktu menengah." Hal ini sejalan dengan klasifikasi yang menyatakan bahwa rehabilitasi sedang diperlukan ketika kerusakan telah terakumulasi dalam jangka waktu tertentu dan memerlukan intervensi yang lebih komprehensif dibandingkan pemeliharaan rutin. Mengingat lokasi penelitian berada di wilayah rawa, rehabilitasi saluran sekunder memiliki signifikansi khusus dalam konteks "jaringan irigasi rawa yang adalah sistem terintegrasi yang dirancang untuk mengelola tata air pada lahan rawa, baik untuk menyuplai air ke lahan pertanian saat kekeringan maupun membuang kelebihan air saat musim hujan atau pasang." Rehabilitasi yang dilakukan tidak hanya berfokus pada
