**Perbandingan Metode *International Roughness Index* Dengan *Pavement Condition Index*
Untuk Penentuan Kondisi Jalan Nasional di Kota Wamena
(Studi Kasus : Ruas Jalan Wamena – Habema)**

Muhamad Agung Rahman¹, Herdianto Arifin², Bertho Orbain Sowolino³

Penelitian ini dilakukan pada ruas Jalan Wamena-Habema sepanjang 35,100 kilometer. Penelitian ini bertujuan untuk membandingkan kondisi jalan hasil pengukuran metode *IRI* dengan metode *PCI*. Data yang digunakan berupa data *IRI* dan *PCI* semester 2 tahun 2020 yang diperoleh dari Sistem Pengelolaan Database Jalan Nasional (SiPDJN) Direktorat Jenderal Bina Marga Kementerian Pekerjaan Umum dan Perumahan Rakyat.

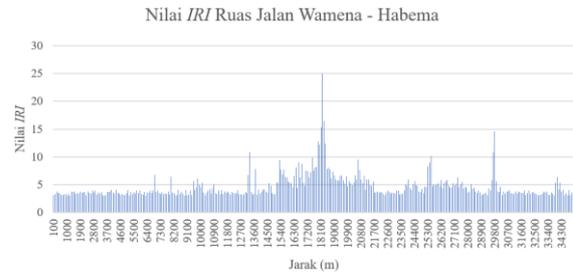
Gambar 3 Grafik Nilai IRI ruas Jalan Wamena – Habema

Nilai IRI yang diperoleh dari hasil survei profil memanjang/keridakrataan IRI pada ruas jalan Wamena – Habema berada di rentang nilai IRI 3,0 s.d 25,0. Nilai IRI terendah yaitu 3,0 berada di lokasi STA 1+100, STA 1+200, STA 3+500, STA 5+200, STA 6+300, dan STA 8+900. Sedangkan nilai IRI tertinggi yaitu 25,0 berada di lokasi STA 18+200. Adapun nilai IRI rata-rata ruas jalan Wamena – Habema sebesar 4,6 atau kondisi jalan sedang. Nilai IRI ruas jalan Wamena – Habema digambarkan dalam sebuah grafik seperti yang ditunjukkan oleh Gambar 3

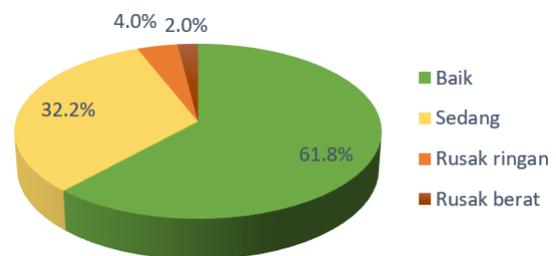
Gambar 4 Prosentase kondisi ruas Jalan Wamena – Habema berdasarkan nilai IRI

Gambar 4 menunjukkan prosentase kondisi jalan berdasarkan nilai IRI. Diketahui bahwa pada ruas jalan Wamena - Habema kondisi jalan bervariasi, didominasi oleh kondisi jalan baik dan sedang. Kondisi jalan baik sebesar 61,8% atau sepanjang 21,7 Km. Sedangkan kondisi jalan sedang sebesar 32,2% atau sepanjang 11,3 Km. sementara itu, kondisi jalan rusak ringan dan rusak berat sebesar 4,0% (1,4 Km) dan 2,0% (0,7 Km).

Meskipun terdapat perbedaan hasil kondisi jalan berdasarkan nilai *IRI* dan *PCI*, rata-rata kondisi jalan Wamena – Habema berada pada kondisi jalan sedang, sehingga penanganan pemeliharaan yang diperlukan didominasi oleh pemeliharaan rutin dan pemeliharaan berkala.

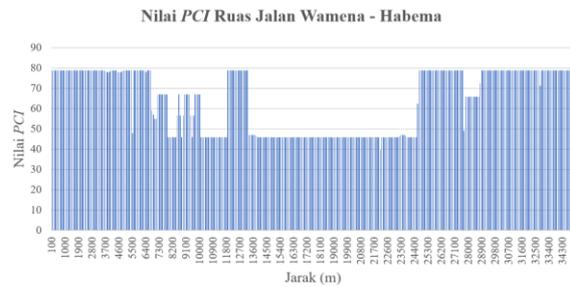
Gambar 5 Grafik Nilai *PCI* ruas jalan Wamena – Habema

Nilai PCI yang diperoleh dari hasil survei kondisi perkerasan jalan/PCI pada ruas jalan Wamena – Habema berada di rentang nilai PCI 39,5 s.d 79,0. Nilai PCI terendah yaitu 39,5 berada di lokasi STA 22+100. Sedangkan nilai PCI tertinggi yaitu 79,0 berada di setengah panjang ruas jalan Wamena – Habema. Adapun nilai PCI rata-rata ruas jalan Wamena – Habema sebesar 64,2 atau kondisi jalan sedang. Nilai PCI ruas jalan Wamena – Habema digambarkan dalam sebuah grafik seperti yang ditunjukkan oleh Gambar 5.

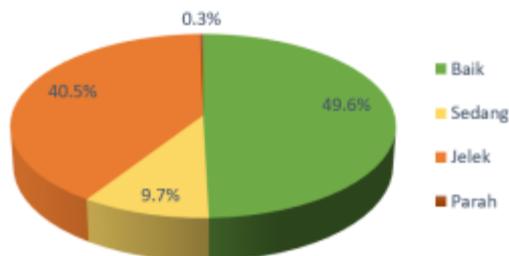
Gambar 6 Prosentase kondisi ruas Jalan Wamena – Habema berdasarkan nilai *PCI*

Gambar 6 menunjukkan prosentase kondisi jalan berdasarkan nilai *PCI*. Diketahui bahwa pada ruas jalan Wamena - Habema kondisi jalan bervariasi, didominasi oleh kondisi jalan baik dan jelek. Kondisi jalan baik sebesar 49,6% atau sepanjang 17,4 Km dan kondisi jalan sedang sebesar 9,7% (3,4 Km). Sedangkan

kondisi jalan jelek sepanjang 14,2 Km (40,5%). Adapun kondisi jalan parah sebesar 0,3% (1 Km) berdasarkan nilai *PCI*.
