## STUDI KEGAGALAN SUDU RUNNER TURBIN AIR TYPE FRANCIS (Kasus Penipisan Sudu Runner)

Ir. Edison, MT  
Staf Pengajar Institut Teknologi Padang

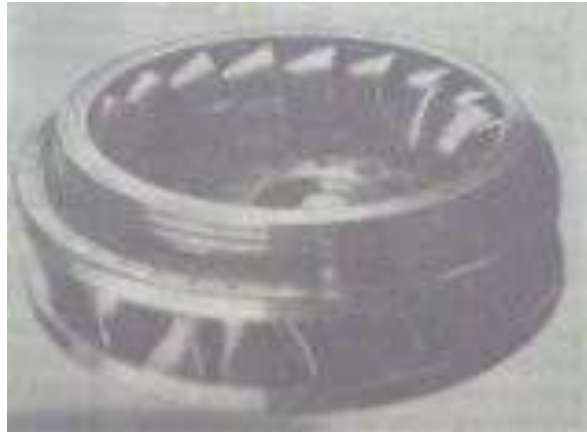
Gbr. 1. Runner Turbin Francis

Hasil pemeriksaan visual terhadap sudu *runner* turbin air yang mengalami kerusakan, dapat dilihat bahwa sudu *runner* turbin air mengalami penipisan dan cacat pada bagian ujung sisi luar, diakibatkan air yang digunakan untuk memutar sudu *runner* adalah air danau singkarak, sesuai hasil pemeriksaan laboratorium Kimia Univ. Bung Hatta pada triwulan II tahun 2009 air Danau Singkarak mengandung asam, hal ini diperkirakan karena adanya pembusukan/pelapukan kayu dari sisa-sisa kegiatan masyarakat dilahan atas danau singkarak. Selanjutnya nilai pH air yang diperoleh 5,4, ini berarti perairan air danau mengandung asam, yang merupakan dampak dari terjadinya penguraiaan pelapukan tumbuh-tumbuhan dilahan atas dan kecil terjadi proses penguraiaan oleh bakteri karena sinar matahari yang kurang menembus perairan tersebut.

- (1) Perlu diperhatikan pengaturan kecepatan air masuk agar benturan air kesudu runner tidak terlalu kuat.
- (2) Perlu dilakukan penelitian lebih lanjut tentang air danau yang tercemar akibat pembuangan sampah, kayu-kayuan yang dibuang ke danau oleh masyarakat dilingkungan danau singkarak.
- (3) Agar dipasang saringan pada saluran air masuk pipa pesat.
- (4) Material sudu runner sebaiknya dipakai mengacu ASME IX .
- (5) Balancing runner turbin dilakukan dilapangan.

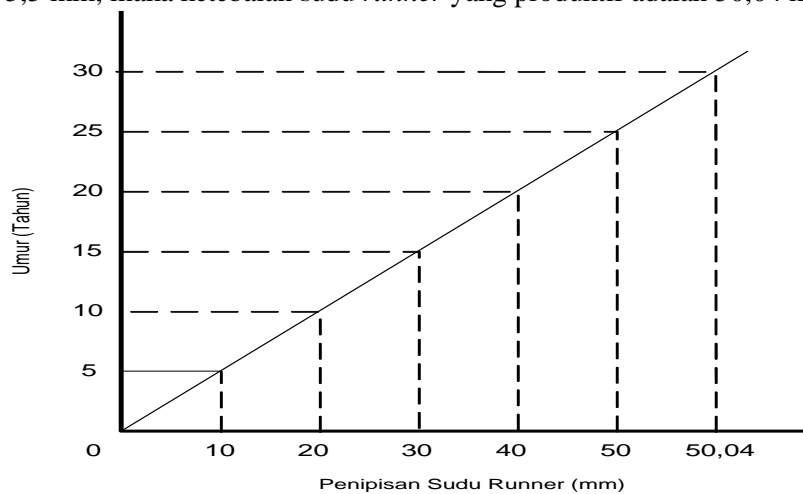
Gbr. 2. Perbandingan Umur dengan penipisan sudu runner

Maka umur runner adalah :  $30 \times 12 \times 270 = 97.200$  Jam, Dari hasil pengukuran dilapangan oleh operator pada saat gagal ( tidak bisa dioperasikan lagi ) turbin ini tebal sudu runner adalah 5,5 mm, maka ketebalan sudu runner yang produktif adalah 50,04 mm.
