Analisis Pengaruh Kelurusan Poros Kopling Pompa Hidraulik Terhadap Variasi Tekanan Pada PLTA Maninjau

Muchlisinalahuddin

Teknik Mesin, Fakultas Teknik, Universitas Muhammadiyah Sumatera Barat

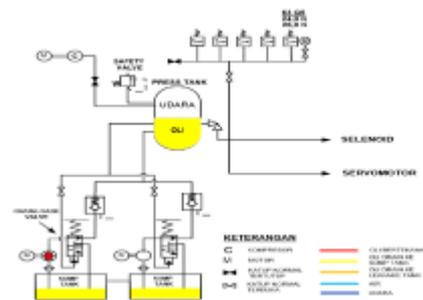
Gambar 1. Sistem minyak tekan

Minyak hidrolik yang menggerakkan servomotor dialirkan oleh pompa hidraulik yang memompa minyak dari *sumptank* ke dalam *presstank* sesuai dengan tekanan kerjanya (gambar 1.1). Pompa hidraulik tersebut berfungsi secara terus-menerus

dengan sistem *un-loading* dan *on-loading*, yang artinya apabila tekanan sudah cukup pada presstank, aliran minyak dari pompa akan masuk kembali kedalam sumptank melalui *bypass valve*. *Servomotor* untuk *guide vanes* tersebut diatas digerakkan oleh oli bertekanan yang diatur oleh *regulating valve*, sedangkan *regulating valve* ini diatur oleh sistem governor yang terhubung keporos turbin melalui PMG (*Permanent Magnet Generator*).

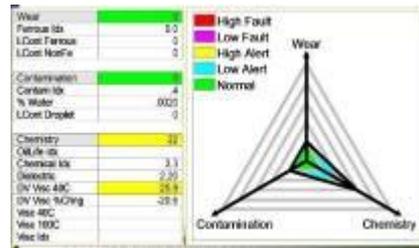
Gambar 3. Oil analysis

Digunakan untuk mendefinisikan 3 kondisi dasar mesin terkait dengan lubrikasi mesin atau sistem lubrikasi. Pertama adalah kondisi dari oil: *viscosity*, *acidity*, *flashpoint*, dan lain lain. Untuk melihat adanya kontaminan seperti material-material korosi. Kedua adalah kondisi sistem lubrikasi, dengan menguji kandungan air, silikon, atau kontaminan-kontaminan lain (bergantung pada desain sistem), *system integrity* dari sistem lubrikasi dapat dievaluasi. Ketiga adalah kondisi mesin itu sendiri. Dengan menganalisa partikel-partikel keausan yang ada dalam minyak, keausan mesin dapat dievaluasi dan dilihat besarnya.

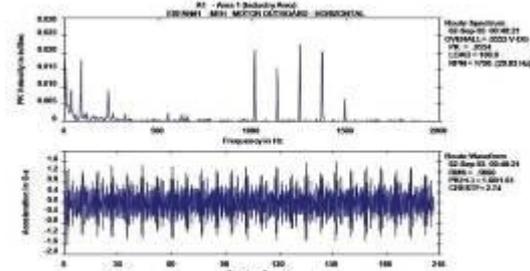
Gambar 4. Vibration Analysis

Merupakan analisa yang didasarkan pada perubahan spektrum frekuensi yang memperlihatkan kondisi suatu peralatan. Contoh aplikasi adalah untuk monitoring kondisi *bearing*.

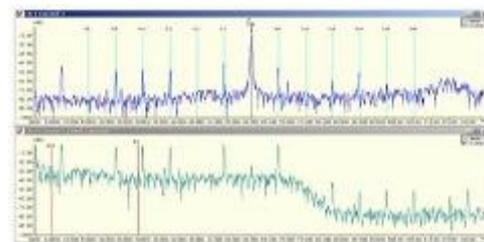
Gambar 5. MCSA

Merupakan analisa yang didasarkan pada perubahan spektrum frekuensi yang memperlihatkan kondisi suatu peralatan. *Motor current signature analysis* meliputi analisa arus dan tegangan motor untuk mengetahui kondisi motor.

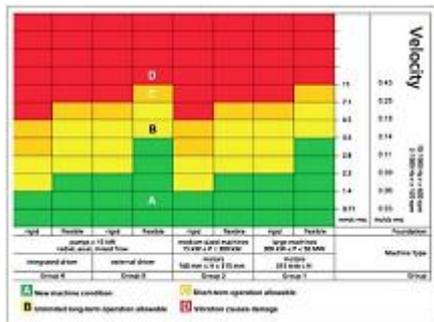
Gambar 7. Vibration Standard

Nilai efektif kecepatan getaran digunakan untuk menilai kondisi mesin. Nilai ini dapat ditentukan oleh hampir semua pengukuran perangkat getaran konvensional. Standar yang digunakan untuk pengukuran getaran antara lain ASTM D3580-95 (Standard Test Methods for Vibration), ANSI S3.40 (Mechanical Vibration and Shock), DIN 31692-3 (Vibration Monitoring) dan ISO 10816-3 dengan perincian sebagai berikut:

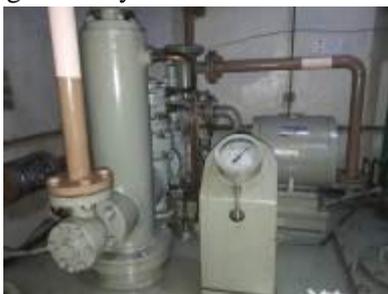
Gambar 8. Kondisi Peralatan

Pada pelaksanaan penelitian pompa hidraulik yang digunakan adalah jenis pompa roda gigi. Pompa roda gigi adalah jenis pompa *positive displacement* dimana fluida akan mengalir melalui celah-celah roda gigi dengan dinding rumahnya.

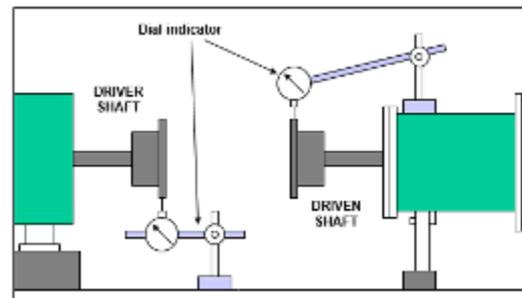
Gambar 9. Simulasi Proses Alignment

Metode *alignment* dilakukan dengan metode *reverse dial indicator*. Metode ini dilakukan dengan memasang dua buah *dial indicator* pada kedua sisi kopling. Kopling diputar dan nilai pengukuran dibaca pada *dial indicator*. Perbedaan nilai pengukuran antara dua *dial indicator* menunjukkan besarnya penyimpangan kondisi *alignment*.

Dari pengukuran *alignment* diatas didapatkan data pengukuran yang menunjukkan bahwa hasil pengukuran telah melewati batas dari toleransi yang telah ditentukan oleh pabrikasi peralatan tersebut. Sehingga didapatkan kesimpulan telah terjadinya *misalignment* yang menyebabkan kerusakan pada pompa oli hidrolik bertipe *sine curve gear pump*. Berbagai dampak yang ditimbulkan dari kegagalan operasi pada pompa ini, salah satunya yaitu kerusakan pada sisi kopling yang berfungsi untuk menghubungkan poros dari motor induksi dan poros dari *gear pump* itu sendiri.

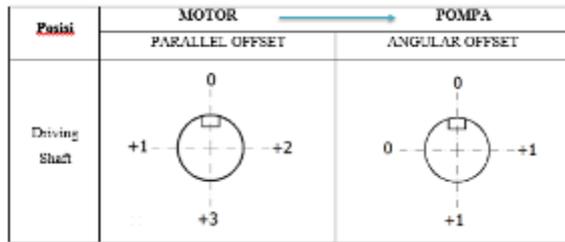
Gambar 11. Hasil Pengukuran

Data pengukuran *alignment* yang didapatkan ketika terjadinya kerusakan pada kopling poros pompa hidraulik antara lain sebagai berikut :

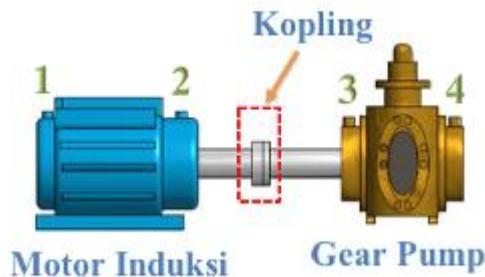
Pada pengukuran getaran ini, dilakukan dengan menggunakan dua buah alat ukur yaitu *vibration analisis fluke 810* dan *vibscanner*. Dalam pengambilan nilai getaran ini terdapat 4 buah titik pengambilan data, seperti pada gambar 3.4 dibawah ini.

Gambar 12. Pengukuran Getaran
Berikut ini adalah data vibrasi yang diambil pada bulan juli 2019. Dari data tersebut, dapat ditarik kesimpulan bahwa telah terjadinya kelainan dalam sistem operasi dari pompa hidrolik di PLTA Maninjau dan perlu dilakukan penanggulangan dari kelainan agar didapatkan operasi yang maksimal dari pompa hidrolik.

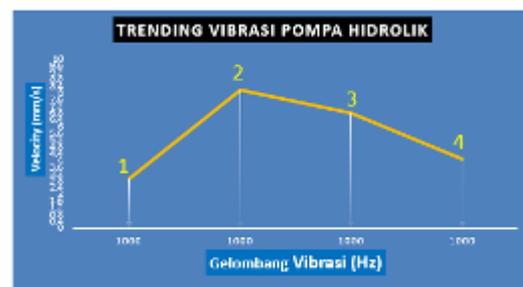
Titik Pengukuran	Measurepoint (mm/s)	Banyaknya Misalignment	Severity	Rekomendasi
Motor 1 (DEH)	2.94	11	Serious	Perlu dilakukan pengecekan bearing
Motor 2 (DEV)	8.14	9	Extreme	Perlu dilakukan adjusting poros
Pompa 3 (DEV)	6.81	16	Extreme	Perlu dilakukan adjusting poros
Pompa 4 (DEH)	4.11	7	Serious	Perlu dilakukan pengecekan bearing

Nilai tidak sesuai standar akan berdampak pada gesekan antar permukaan yang menjadi pemicu utama besarnya transfer energi panas dari shaft ke bantalan penyangga bawah.

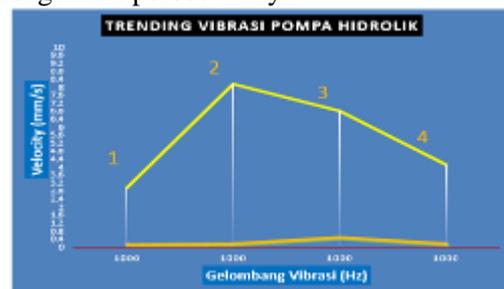
Titik Pengukuran	Measurepoint (mm/s)	Banyaknya Misalignment	Severity	Status
Motor 1 (DEH)	0.14	1	Normal	Siap dioperasikan
Motor 2 (DEV)	0.19	6	Normal	Siap dioperasikan
Pompa 3 (DEV)	0.51	4	Normal	Siap dioperasikan
Pompa 4 (DEH)	0.19	1	Normal	Siap dioperasikan

Nilai vibrasi sebelum dilakukan proses *alignment* dan setelah dilakukan proses tersebut dilakukan perbandingan untuk mengetahui perbedaannya.

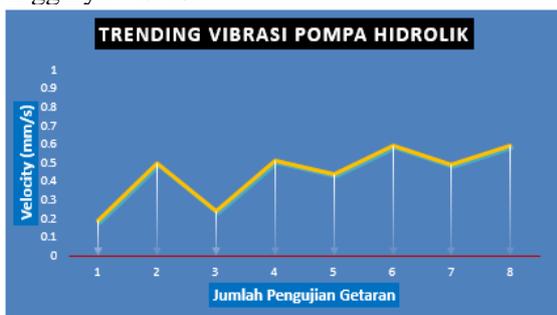
Titik Pengukuran	Tekanan (bar)	Measurepoint (mm/s)	Severity	Status
Motor 2 (DEV)	27	0.19	Baik	Normal Operasi
Pompa 3 (DEV)	27	0.50	Baik	Normal Operasi
Motor 2 (DEV)	28	0.24	Baik	Normal Operasi
Pompa 3 (DEV)	28	0.51	Baik	Normal Operasi
Motor 2 (DEV)	29	0.44	Baik	Normal Operasi
Pompa 3 (DEV)	29	0.59	Baik	Normal Operasi
Motor 2 (DEV)	30	0.49	Baik	Normal Operasi
Pompa 3 (DEV)	30	0.59	Baik	Normal Operasi

Nilai yang didapatkan dari pengukuran variasi tekanan menunjukkan bahwa dengan tingginya tekanan berbanding lurus dengan tingginya vibrasi.
