STUDI PENGARUH KARAKTERISTIK TANAH DASAR TERHADAP KERUSAKAN STRUKTUR PERKERASAN KAKU RUAS JALAN HOS COKROAMINOTO PEMALANG**ADI SETIAWAN¹, ANTONIUS², ABDUL ROCHIM³**Magister Teknik Sipil, Unissula¹²³Email: adiishi@yahoo.com¹DOI: <http://dx.doi.org/10.31869/rtj.v7i2.4684>

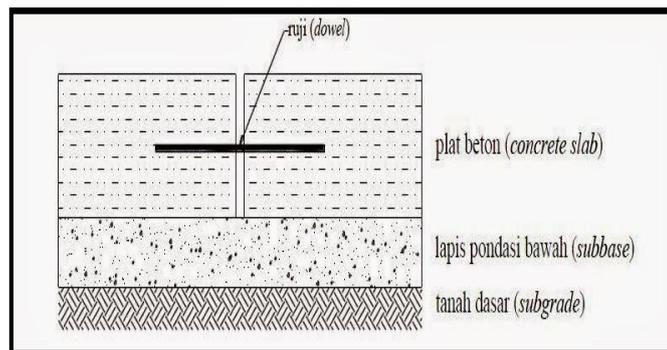
Gambar 3. Struktur Jalan Beton

Jalan beton adalah struktur yang terdiri atas pelat beton semen yang bersambung (tidak menerus) tanpa atau dengan tulangan, atau menerus dengan tulangan terletak diatas lapis pondasi bawah atau tanah dasar, tanpa atau dengan lapisan permukaan beraspal, seperti Gambar 3. Struktur dan jenis perkerasan beton semen dibedakan kedalam 4 jenis: (Pd T-14-2003 Departemen pemukiman dan prasarana wilayah 2003)

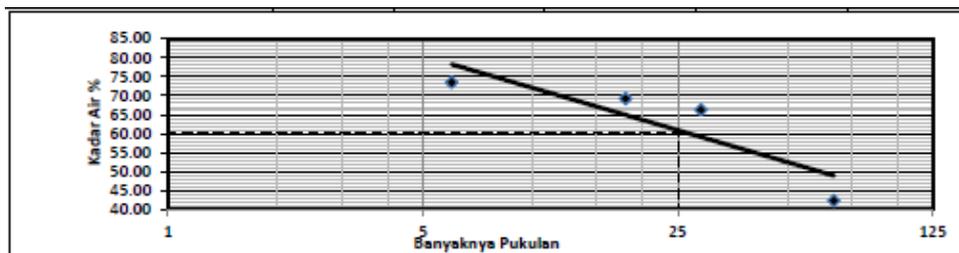
Gambar 5. Grafik Atterberg

Dari Tabel 5 dan grafik Gambar 5, disimpulkan bahwa pada saat ketukan ke 25 jumlah kadar air yang terkandung didalam sampel adalah 60,92%. Merujuk pada hasil penelitan, tanah pada daerah lokasi penelitian ini menurut USCS dalam diagram plastisitas, berdasarkan batas cairnya digolongkan kedalam tanah berbutir halus dengan kompresibilitas tinggi, dinotasikan H (*High Compressibility*)

Dari hasil pengujian batas cair (LL), maka diperoleh data yang disajikan pada Tabel 5 dan hasil perhitungan tersebut dimasukkan dalam bentuk grafik yang disajikan pada Gambar 6

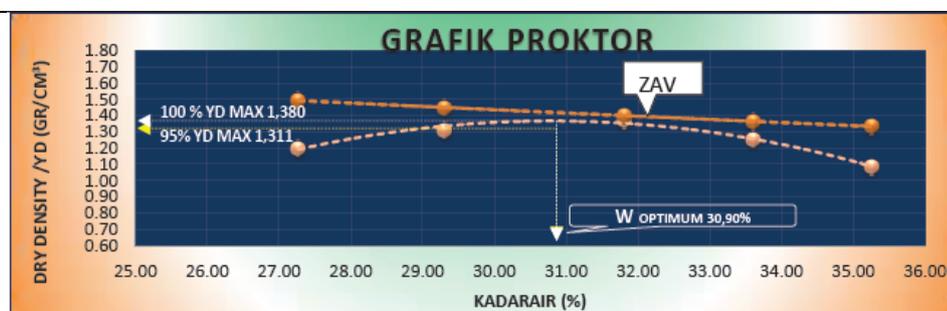
Gambar 6. Grafik *Proctor*

Dari Tabel 8 dan grafik Gambar 6, disimpulkan bahwa pada kondisi tanah asli nilai berat volume tanah kering optimum (γ_d Max) adalah sebesar 1.380 dan kadar air optimum (W_{opt}) sebesar 30,90%.

Merujuk pada hasil penelitian bahwa angka ini artinya adalah tanah yang berada di sekitar perumahan mempunyai kepadatan maksimal dengan berat volume tanah kering = $1,38 \text{ gr/cm}^3$ dengan kadar air optimum 30,90%.

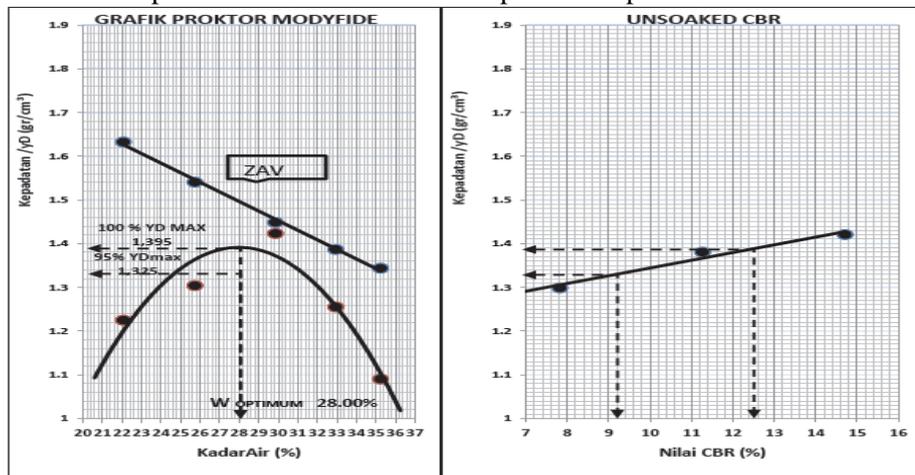
Gambar 7. Grafik CBR *Unsoaked*

dari percobaan dengan tak terendam, setelah dilakukan dengan tumbukan per lapis sebanyak 10x, 25x dan 56x, didapatkan data sebagai berikut

- nilai CBR 100% : 12,40 %
- γ_d . Max 95 % : $1,39 \text{ gr/cm}^3$

Merujuk pada hasil penelitian bahwa angka ini artinya adalah tanah pada daerah lokasi penelitian mempunyai nilai CBR rencana sebesar 12,40 ketika mencapai nilai kepadatan yang dipersyaratkan yakni $1,39 \text{ gr/cm}^3$

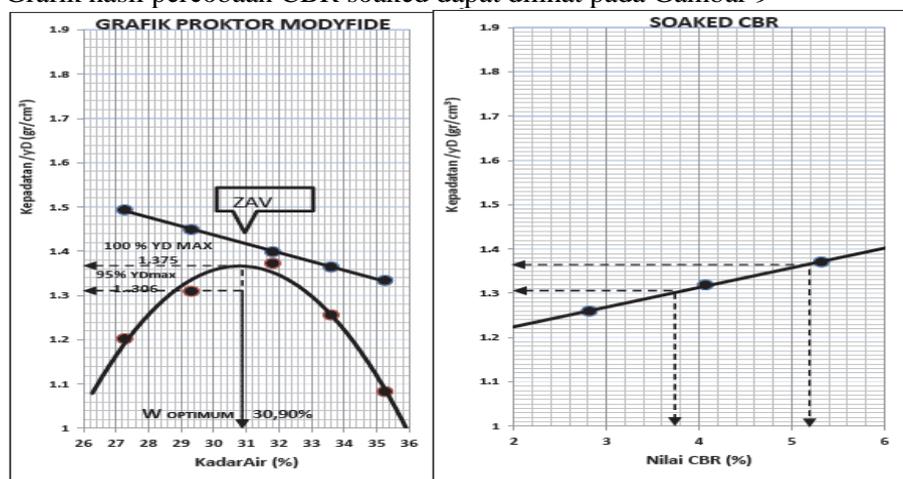
Gambar 8 Grafik CBR *soaked*

Pada percobaan dengan tak terendam, setelah dilakukan dengan tumbukan per lapis sebanyak 10x, 25x dan 56x, didapatkan data sebagai berikut

nilai CBR 100% : 5,20 %

γ_d . Max 95 % : 1,38 gr/ cm³

Merujuk pada hasil penelitan bahwa angka ini artinya adalah tanah pada daerah lokasi penelitian mempunyai nilai CBR rencana sebesar 5,20 ketika mencapai nilai kepadatan yang dipersyaratkan yakni 1,38 gr/ cm³

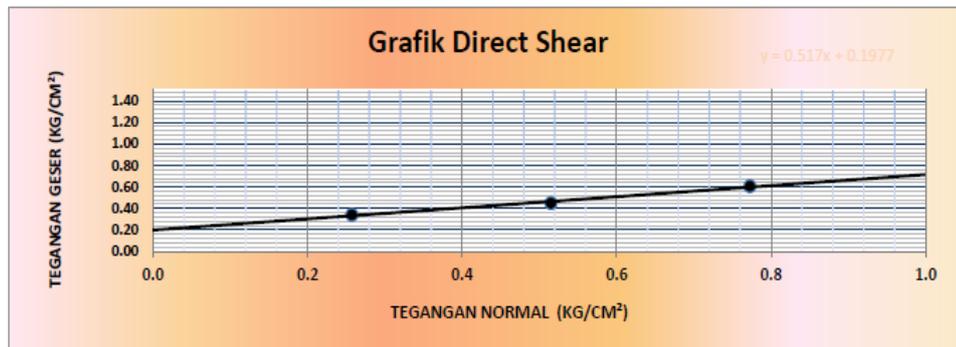
. Gambar 9. Grafik Direct Shear

Berdasarkan grafik Gambar 9, diketahui bahwa tanah yang berada di sekitar perumahan mempunyai nilai kohesi (c) 0,16 kg/cm² dan Sudut Geser Dalam (ϕ) 25,19°. Untuk selanjutnya nilai kohesi (c) dan Sudut Geser Dalam (ϕ) tersebut, akan kita masukkan sebagai parameter data kedalam program elemen hingga PLAXIS untuk mengetahui stabilitas struktur jalan rigid.

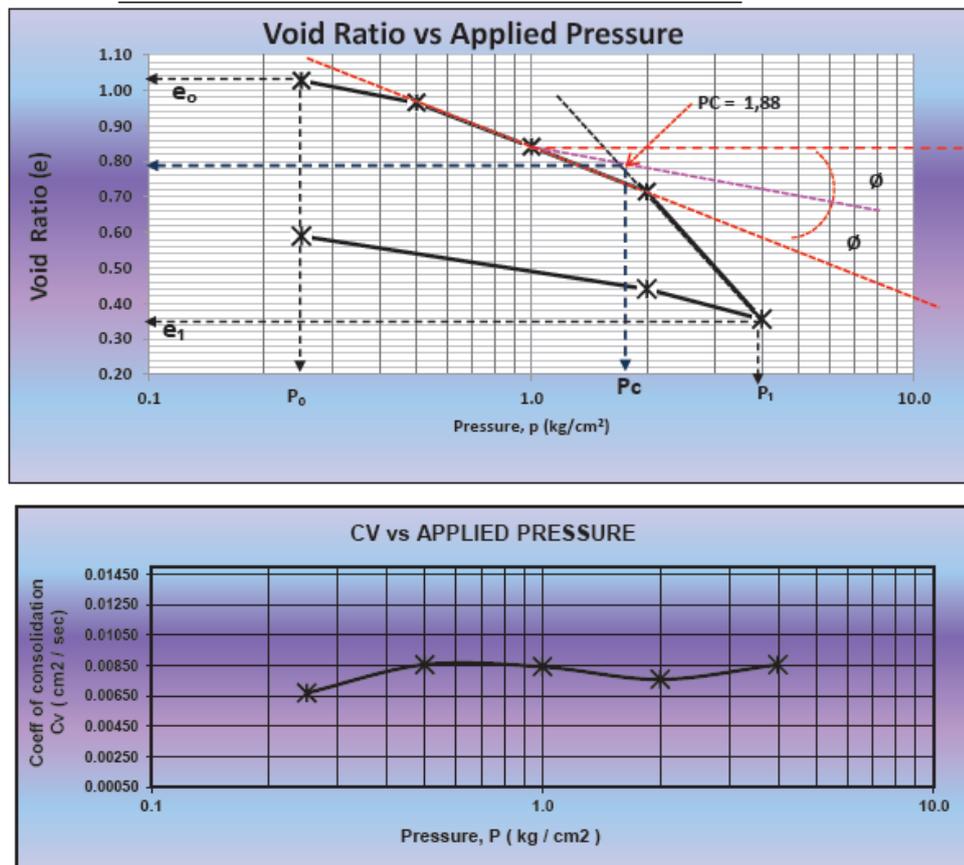
Gambar 10. Grafik *Consolidation Test*

Berdasarkan grafik Gambar 10, diketahui bahwa tanah yang berada di sekitar perumahan mempunyai nilai Indeks Pemampatan (C_c) sebesar 0,43 dan Koefisien Konsolidasi (C_v) sebesar 0,008 cm^2/sec .

Dimana Indeks Pemampatan (C_c) berhubungan dengan besarnya nilai konsolidasi atau penurunan yang akan terjadi, sedangkan Koefisien Konsolidasi (C_v) berhubungan dengan lama terjadinya konsolidasi.

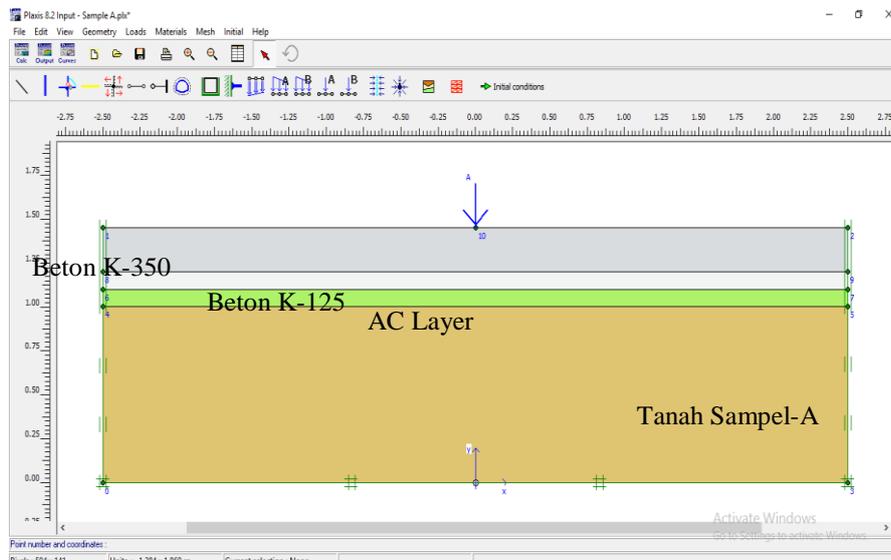
Model geometri pada PLAXIS 2D versi 8.6 didasarkan pada pemodelan plane strain atau axisymmetric.

Gambar 11. Desain Model Dalam Program PLAXIS (Sampel Tanah A)

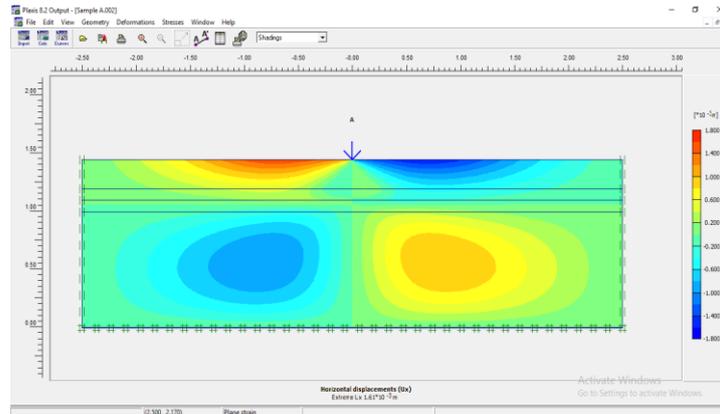
Gambar 12. *Horizontal Displacement* Sampel Tanah A

Bagian yang berwarna kuning menunjukkan tanda positif mengindikasikan akibat beban diatas struktur memberikan efek *horizontal displacement* ke arah kanan, sedangkan bagian berwarna biru menunjukkan tanda negatif mengindikasikan *horizontal displacement* ke arah kiri.

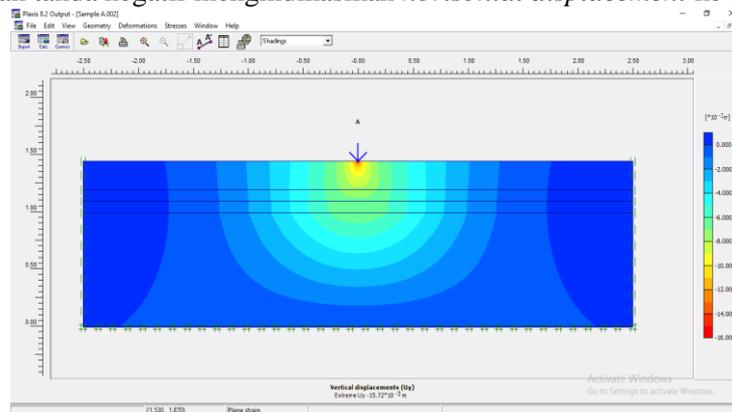
Gambar 13. *Vertikal Displacement* Sampel Tanah A

Vertikal displacement (penurunan) terbesar yaitu pada struktur yang langsung menerima beban, ditunjukkan warna kuning pada gambar. *Vertikal displacement* yang terjadi sebesar 0.015 m atau 1.50 cm.

Dalam Manual Desain Perkerasan Jalan No. 02/M/BM/2017 disebutkan bahwa tanah dasar yang dapat dijadikan pondasi untuk perkerasan jalan adalah minimal 6 % dan penurunan maksimal sebesar 1,00 cm. Dari hasil pengujian tanah dasar maupun dari perhitungan menggunakan program PLAXIS 2D versi 8.6 pada sampel tanah A didapatkan bahwa tanah dasar di ruas jalan HOS Cokroaminoto Pemalang menjadi salah satu faktor penyebab kerusakan struktur Perkerasan kaku di jalan tersebut.

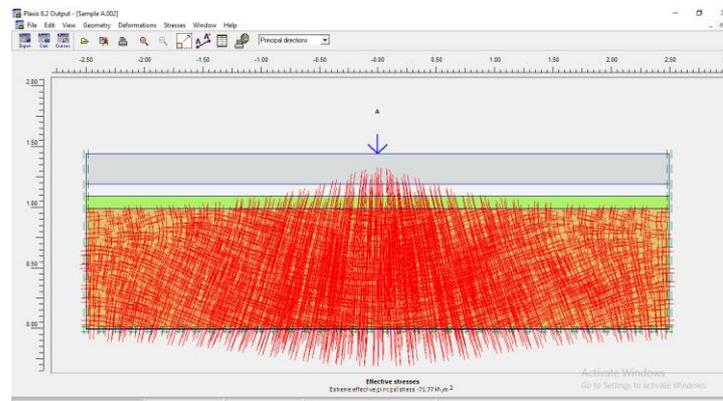
Gambar 14. *Tegangan Efektif* Sampel Tanah A

Tegangan efektif merupakan tegangan yang dipengaruhi oleh gaya-gaya dari air yang terdapat di dalam tanah sehingga mempengaruhi kuat geser dan perubahan volume atau penurunan tanah. Tegangan efektif tanah dibawah beban pada sampel tanah A adalah sebesar -71.77 kN/m.

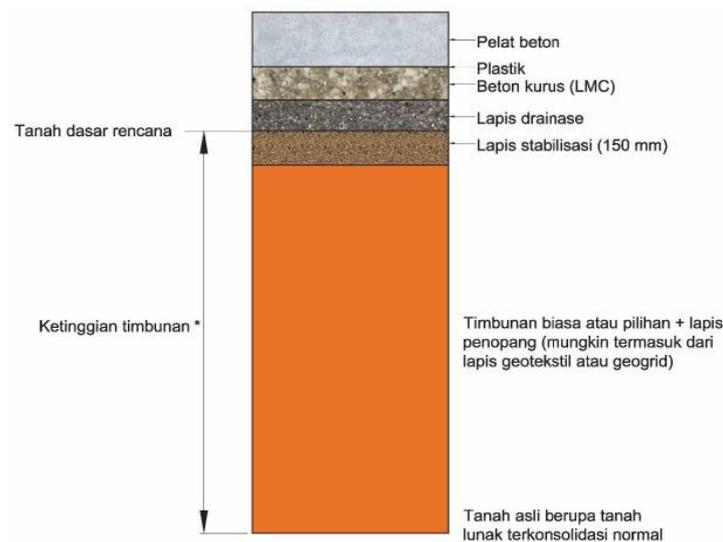
Gambar 15. Rencana Struktur Perkerasan Kaku

Untuk penanganan tanah dasar dengan karakteristik sama dengan kondisi di ruas jalan HOS Cokroaminoto Pemalang, maka perlu adanya penggantian lapisan tanah dasar sebagaimana gambar 16, dengan material timbunan pilihan yang memiliki permeabilitas rendah, kemudian diberi lapis penopang sebagai lapis drainase dan untuk mencegah terjadinya *pumping* terutama pada permukaan pondasi tanah berbutir halus, hingga ke dalam 150 mm harus distabilisasi menggunakan semen
