ASESMEN PENYEBAB KELONGSORAN LERENG DI RUAS JALAN NASIONAL BATAS SUMATERA BARAT – RIAU**Deni Irda Mazni¹, Bayu Budi Irawan², Yossyafra³**¹Prodi Teknik Sipil, Universitas Dharma Andalas
email: deniirdamazni@gmail.com²Prodi Teknik Sipil, Universitas Dharma Andalas
email: bay.irawan@gmail.com³Jurusan Teknik Sipil, Fakultas Teknik Sipil, Universitas Andalas
email: yossyafra@eng.unand.ac.idDOI: <http://dx.doi.org/10.31869/rtj.v3i1.1671>

Abstract: Bencana kelongsoran di perbatasan Sumbar Riau sudah beberapa kali terjadi, dari tahun 2006 sampai tahun 2016, terdapat 29 kali kelongsoran dan tanah amblas di lebih 80 titik kelongsoran. Banyak faktor penyebab kelongsoran, seperti tekstur tanah, kemiringan lereng, permeabilitas tanah, tingkat pelapukan batuan, kedalaman muka air tanah, curah hujan, beban gempa, dan kurangnya tumbuhan. Akibat kejadian kelongsoran (bencana longsor 3 Maret 2017), jalan banyak tertutup oleh material longsor sehingga beberapa waktu terputus rute jalan Sumbar dan Riau. Menyebabkan 7 orang meninggal dan banyaknya kerugian materil serta terputusnya perjalanan darat selama 2 hari dan menimbulkan kerugian secara ekonomi. Tujuan penelitian ini adalah menganalisa faktor p

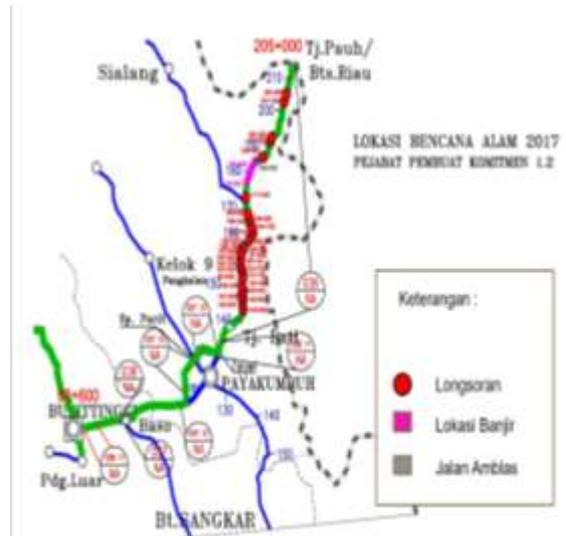
Gambar 3. Peta Lokasi Bencana Alam (Longsor dan Banjir) pada Ruas Jalan segmen Kabupaten Limapuluh Kota, Sumatera Barat – Batas Riau, tanggal 3 Maret 2017 (Sumber: Satker PJNW-1 Sumbar, 2017)

Peta jaringan jalan segmen dari Bukittinggi hingga Batas Provinsi Sumatera Barat dan Riau diperlihatkan Gambar 3. Titik-titik merah menunjukkan lokasi longsor pada segmen jalan dimaksud. Untuk setiap bagian satu kilometer jalan dinyatakan dalam STA, misal STA143+000 maksudnya adalah segmen antara STA143+000 sampai STA144+000, begitu selanjutnya.
