ASESMEN PENYEBAB KELONGSORAN LERENG DI RUAS JALAN NASIONAL BATAS SUMATERA BARAT – RIAU

Deni Irda Mazni¹, Bayu Budi Irawan², Yossyafra³

Abstract: Bencana kelongsoran di perbatasan Sumbar Riau sudah beberapa kali terjadi, dari tahun 2006 sampai tahun 2016, terdapat 29 kali kelongsoran dan tanah ambles di lebih 80 titik kelongsoran. Banyak faktor penyebab kelongsoran, seperti tekstur tanah, kemiringan lereng, permeabilitas tanah, tingkat pelapukan batuan, kedalaman muka air tanah, curah hujan, beban gempa, dan kurangnya tumbuhan. Akibat kejadian kelongsoran (bencana longsor 3 Maret 2017), jalan banyak tertutup oleh material longsor sehingga beberapa waktu terputus rute jalan Sumbar dan Riau. Menyebabkan 7 orang meninggal dan banyaknya kerugian materil serta terputusnya perjalanan darat selama 2 hari dan menimbulkan kerugian secara ekonomi. Tujuan penelitian ini adalah menganalisa faktor penyebab kelongsoran tersebut. Metode yang dilakukan, pengumpulan data sekunder (photo udara dan peta situasi kawasan dari dokumen terdahulu), survey lapangan pengambilan photo situasi langsung, menganalisis dan mengelompokkan jenis kelongsoran, menentukan penyebab kelongsoran, dan mengklasifikasikan

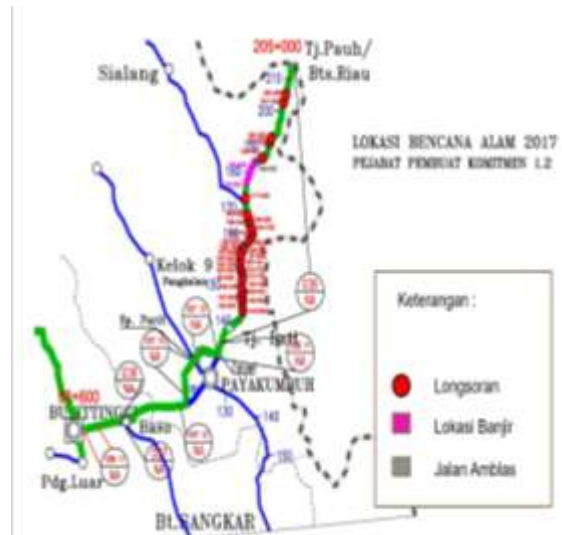
Gambar 3. Peta Lokasi Bencana Alam (Longsor dan Banjir) pada Ruas Jalan segmen Kabupaten Limapuluh Kota, Sumatera Barat – Batas Riau, tanggal 3 Maret 2017 (Sumber: Satker PJNW-1 Sumbar, 2017)

Peta jaringan jalan segmen dari Bukittinggi hingga Batas Provinsi Sumatera Barat dan Riau diperlihatkan Gambar 3. Titik-titik merah menunjukkan lokasi longsor pada segmen jalan dimaksud. Untuk setiap bagian satu kilometer jalan dinyatakan dalam STA, misal STA143+000 maksudnya adalah segmen antara STA143+000 sampai STA144+000, begitu selanjutnya.
