IDENTIFIKASI UNSUR PADUAN DAN STRUKTUR MIKRO PERPATAHAN BAUT STANDAR ASTM 325 AKIBAT BEBAN PENGETATAN PADA SYSTEM POWER TRAIN BULLDOZER

Hariadi

Fakultas Teknik Universitas Muhammadiyah Sumatera Barat

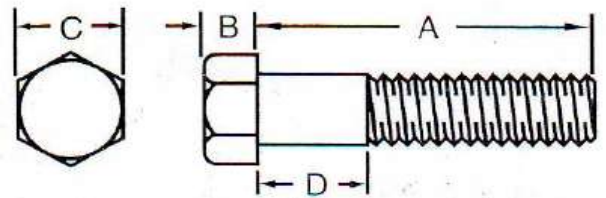
Gambar 7. Dimensi utama bolt.

Bahan penelitian adalah satu buah baut yang telah mengalami kegagalan (putus) saat pengencangan (*fastener tightening*) dilakukan dari jenis *high strength bolt* dengan dimensi standar sebagai berikut [4] ;

- Bolt Type : Hex HEAD
Bolts/inch/Coarse Thread
UNC/Oil Coated.
- PART NUMBER
: 5D-9614
- Thread Size (in)
: 5/8. = 0,6250 = 15,875 mm.
- Bolt Length (in)
: 6,25 (A) = 158,75 mm.
- Head Height (in)
: 0,48 (B) = 12,192 mm.
- Head Width (in)
: 0,94 (C) = 23,876 mm.
- Grip Length (in)
: 4,50 (D) = 114,3 mm
- Tighten torque
: 270 ± 25 N-m (200 ±
18 lb ft).
- Minor diameter
: 0,5135 in = 13,0429
mm.
- Treads per Inch
: 11
