EVALUASI PENANGANAN LONGSORAN TEBING SUNGAI BODRI DI DESA LANJI KECAMATAN PATEBON KABUPATEN KENDAL

MUCHAMAD ALI NIDHOM¹, SRI PRABANDIYANI R.W², SUHARYANTO³

Program Magister Teknik Sipil- Universitas Diponegoro^{1,2,3}

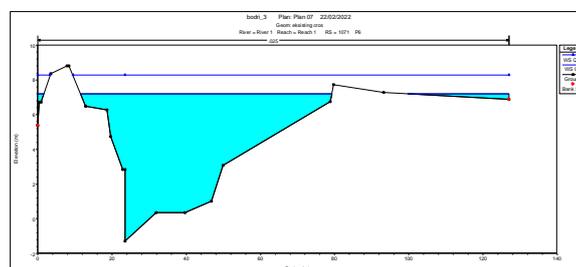
Gambar 4. Hasil perhitungan profil muka air melintang HEC-RAS

Dari hasil analisa hidrolika menggunakan Soft ware HEC-RAS diketahui bahwa tanggul Sungai Bodri di Desa Lanji masih mampu untuk melewati debit banjir dengan Kala Ulang 50 tahun.
