ANALISIS KINERJA OPERASI DAN PEMELIHARAAN JARINGAN SEKUNDER IRIGASI DI BENDUNG NAMBO KABUPATEN BREBES**ZAMRONI¹, FAIQUN NI'AM², HERMIN POEDJIASTOETI³**Magister Teknik Sipil, Unissula¹²³Email: zamronizamroni16125@gmail.com¹DOI: <http://dx.doi.org/10.31869/rtj.v7i2.4666>

Abstract: *The Kabuyutan irrigation district in Brebes district, which has a functional area of 3729 ha, has suffered some damage. Operational Performance Analysis and Maintenance of Kabuyutan Irrigation Secondary Network Brebes District. The analysis was carried out on the basis of Irrigation Management Performance Assessment Based on the PUPR Candy Approach No. 12/PRT/M/2015, namely: Indicators of physical plants, planting indices, nurturing facilities, personnel organizations, and Water Users Farmers Association. (P3A). The purpose of this study is to find out the conditions and values on the assessment commons that exist in the Kabuyutan Irrigation Area. The results of the physical performance assessment for the secondary channel are 55.60%. The estimate of the productivity of the plantation in the D.I. is 76.33% which can be seen from the decrease in productiveness every growing season. In support measures incl

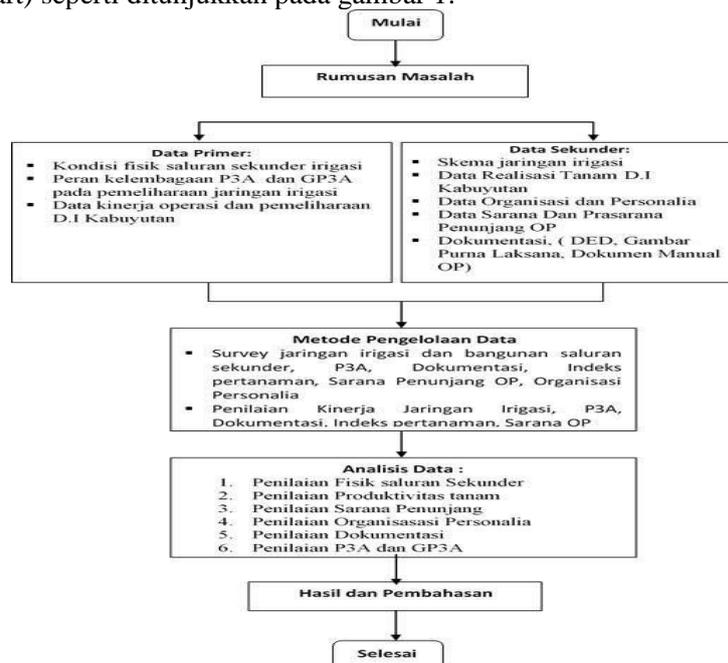
Gambar 1. Bagan Alir Penelitian

Penelitian ini dilakukan dengan mengevaluasi sistem jaringan irigasi yang ada pada Daerah irigasi Kabuyutan dengan berfokus pada beberapa faktor yang mengakibatkan kerusakan saluran sekunder. Secara umum proses penelitian yang akan dilakukan didesain sedemikian rupa dengan mengikuti bagan alir (flowchart) seperti ditunjukkan pada gambar 1.
