IDENTIFIKASI POTENSI BAHAYA BERDASARKAN IMPLEMENTASI SELF EXPLAINING ROAD DAN FORGIVING ROAD DENGAN METODE HIRA

Abstrak: Jalan Moga - Guci merupakan akses penting menuju destinasi wisata di Kabupaten Tegal, namun karena kondisi geometrik jalan yang sulit dan minimnya sarana dan prasarana keselamatan, maka jalan tersebut menjadi rawan terjadinya kecelakaan. Tujuan dari penelitian ini untuk menemukan kemungkinan risiko berdasarkan penerapan konsep *Self-Explaining Road (SER)* dan *Forgiving Road (FR)*, dengan metode *Hazard Identification and Risk Assessment (HIRA)*. Pelaksanaan penelitian ini melalui observasi lapangan sepanjang 3,016 km dan menganalisis 12 titik defisiensi jalan. Hasil evaluasi menunjukkan bahwa 66% dari potensi bahaya berada dalam kategori risiko *moderate*, 17% *high*, dan 17% *low*. Mayoritas bahaya memiliki tingkat kemungkinan kejadian *unlikely* namun berdampak *moderate* hingga *major* jika terjadi kecelakaan. Temuan risiko tertinggi berada di titik STA 1+800 dan 2+400 akibat kombinasi kerusakan perkerasan dan visibilitas rendah. Studi ini membuktikan bahwa penerapan prinsip *Self-Explaining Road (SER)* dan *Forgiving Road (FR)* dalam desain jalan dapat memb

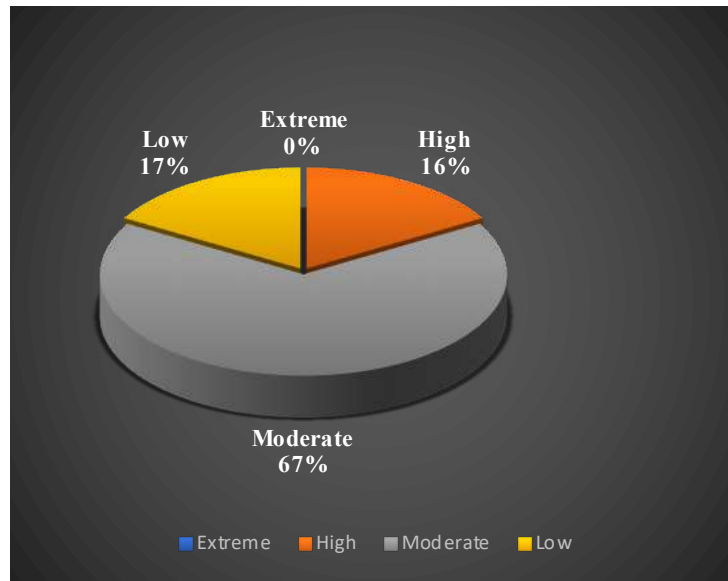
Gambar 1. Grafik Risk Level

Berdasarkan analisis *Hazard Identification and Risk Assessment* (HIRA) yang sudah dilakukan, distribusi tingkat risiko seluruh potensi dari bahaya yang teridentifikasi di sepanjang ruas Jalan Moga – Guci menunjukkan bahwa mayoritas berada pada kategori risiko menengah. Secara rinci, tingkat risiko Moderate mendominasi dengan persentase mencapai 66% dari total temuan. Kategori ini mencerminkan adanya potensi-potensi bahaya yang frekuensi kejadiannya tergolong sering atau sedang dengan dampak yang dapat berkisar dari menengah hingga serius. Meskipun demikian, risiko-risiko ini masih dapat dikendalikan melalui tindakan perbaikan yang wajar dan terencana, seperti perbaikan rutin pada perkerasan jalan atau penambahan fasilitas perlengkapan jalan minor.

Selanjutnya, terdapat dua kategori risiko dengan persentase yang sama, yaitu sebesar 17%. Kategori risiko High mencakup bahaya - bahaya yang memerlukan perhatian serius karena memiliki potensi dampak yang serius atau bahkan fatal dengan kemungkinan kejadian yang cukup tinggi. Contoh nyata dari risiko ini adalah temuan adanya keretakan pada perkerasan jalan seperti *reflection cracking* dan *grain cracking* yang secara langsung dapat membahayakan keselamatan dan nyawa pengguna jalan sehingga harus menjadi prioritas untuk ditangani sesegera mungkin. Di sisi lain, kategori risiko Low juga menyumbang 17% dari total temuan, yang terdiri dari potensi bahaya dengan dampak ringan dan peluang kejadian yang jarang, seperti kondisi marka jalan yang mulai pudar.

Dari keseluruhan hasil penilaian, perlu dicatat bahwa tidak ditemukan adanya potensi dari bahaya yang termasuk dalam kategori risiko Extreme (nilai risiko >15). Hal ini mengindikasikan bahwa berdasarkan lingkup audit yang dilakukan, tidak teridentifikasi adanya risiko yang bersifat tidak dapat dikendalikan atau sangat berbahaya secara permanen di sepanjang ruas jalan studi.

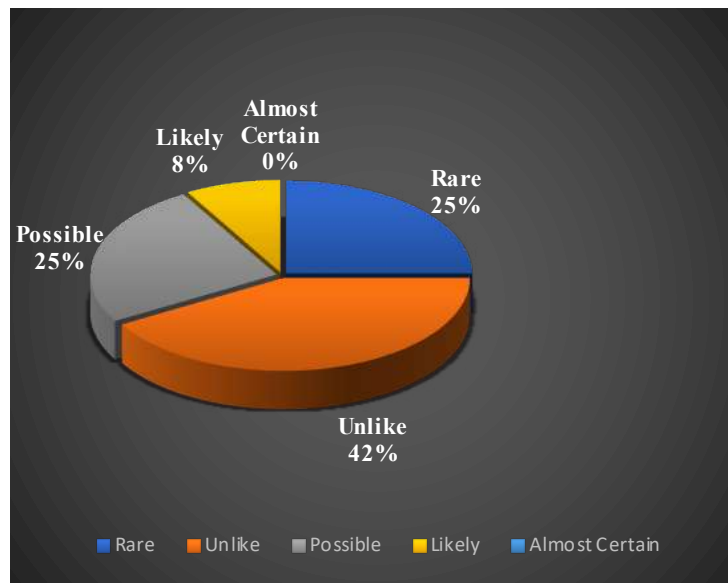
Gambar 2. Grafik Likelihood

Berdasarkan hasil analisis, grafik distribusi tingkat kemungkinan (*Likelihood*) terjadinya potensi bahaya di ruas Jalan Moga– Guci menunjukkan temuan yang menarik mengenai frekuensi risiko. Mayoritas potensi bahaya sebesar 42% diklasifikasikan sebagai *unlikely*. Kategori dominan ini mengindikasikan bahwa sebagian besar bahaya yang teridentifikasi bukanlah insiden yang terjadi secara rutin dalam kondisi operasional normal. Namun, penting untuk dicatat bahwa bahaya - bahaya ini tetap memiliki kemungkinan untuk muncul dan memicu kecelakaan dalam kondisi - kondisi tertentu, seperti saat cuaca buruk (hujan deras yang membuat jalan licin) atau pada malam hari ketika visibilitas pengemudi menurun secara signifikan.

Selanjutnya, dua kategori memiliki persentase yang sama, yaitu *rare* dan *possible* masing-masing sebesar 25%. Angka ini memberikan gambaran bahwa seperempat dari potensi bahaya yang ditemukan memiliki probabilitas kejadian yang sangat rendah, sementara seperempat lainnya dapat terjadi sesekali dan memerlukan tingkat kewaspadaan yang berbeda. Hanya sebagian kecil temuan sebesar 8% yang diklasifikasikan sebagai *likely* yang menandakan bahwa tidak banyak potensi bahaya di ruas jalan tersebut yang berulang kali atau sering memicu insiden.

Penting untuk dicatat pula bahwa dari keseluruhan analisis, tidak ditemukan satupun potensi bahaya yang diklasifikasikan sebagai '*Almost Certain*' (Hampir Pasti Terjadi). Hal ini berarti tidak ada kondisi bahaya yang dianggap tidak terelakkan atau terjadi secara terus menerus di sepanjang ruas jalan yang diaudit yang menunjukkan bahwa sebagian besar risiko masih dapat dimitigasi melalui intervensi yang tepat.

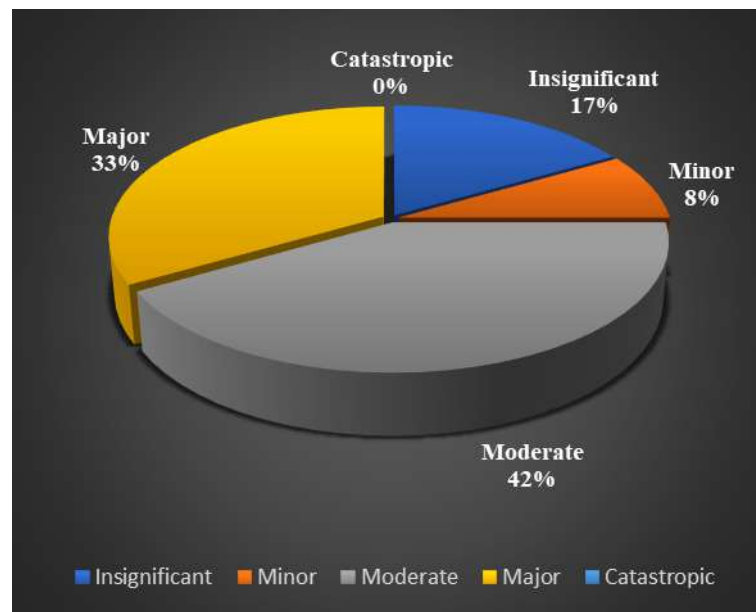
Gambar 3. Grafik Consequence

Hasil analisis lebih lanjut menunjukkan distribusi tingkat keparahan (*Consequence*) dari dampak yang mungkin timbul apabila potensi bahaya yang teridentifikasi di ruas Jalan Moga - Guci benar-benar terjadi. Temuan menunjukkan bahwa mayoritas potensi bahaya sebesar 42% berada pada kategori Moderate. Hal ini mengindikasikan bahwa banyak dari defisiensi yang ada di lapangan berpotensi mengakibatkan dampak dengan tingkat keparahan sedang, seperti kerusakan kendaraan yang memerlukan perbaikan signifikan atau cedera yang menuntut perawatan medis lebih lanjut dari sekadar pertolongan pertama.
