**IDENTIFIKASI KERUSAKAN JALAN PAYAKUMBUH-BATUSANGKAR
STUDI KASUS JALAN BARULAK TANJUNG BARUH – TANJUNG ALAM**

Elvi Syamsuir

Prodi Teknik Sipil, Sekolah Tinggi Teknologi Payakumbuh

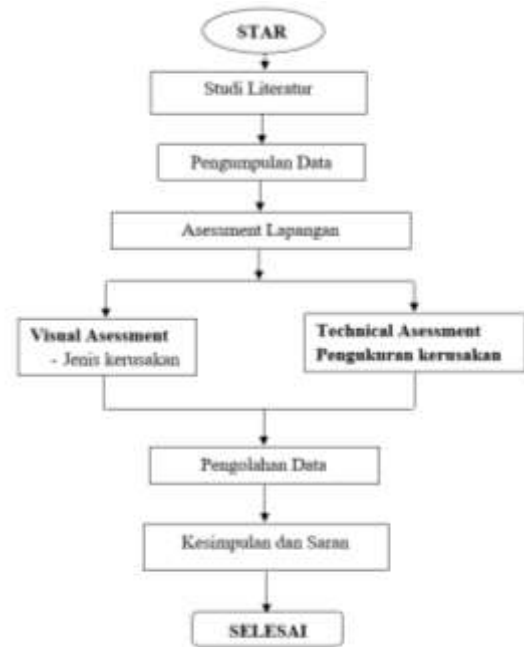
Gambar 1. Diagram alir penelitian

Penelitian ini dilakukan dalam beberapa tahapan seperti yang disajikan pada Gambar 1. Metode pengumpulan data sebagai berikut: (1) Asessment awal, yaitu survey awal, survey yang dilakukan untuk mengetahui kondisi jalan secara umum (2) Visual Asessment, melakukan pengecekan kondisi jalan dengan cara melihat langsung kerusakan-kerusakan yang ada pada jalan serta membagi kerusakan tersebut dalam beberapa jenis/ komponen. (3) Technical Asessment, Pengukuran langsung yang dilakukan terhadap kerusakan-kerusakan jalan untuk mengambil dimensi serta luas kerusakan, lokasi tempat penelitian ditunjukkan pada Gambar 2.

Setelah didapat semua dimensi kerusakan maka akan dihitung Luas total jenis kerusakan (Ad) dan Luas total unit segmen (As). Selanjutnya menghitung nilai tingkat kerusakan dari *Low severity*, *Medium severity* dan *High severity*. Setelah didapat tingkat kerusakan baru ditentukan nilai Density.
