Analisis Keselamatan Jalan Di Jalan Lintas Sumatera KM 77 – KM 81 Nagari Palaluar Kecamatan Koto VII Kabupaten Sijunjung

Abstrak

Ruas Jalan Lintas Sumatera KM 77-81 Nagari Palaluar merupakan jalan kolektor primer penghubung Kabupaten Sijunjung dengan Kabupaten Tanah Datar. Kondisi geometrik jalan menunjukkan penyimpangan dari standar teknis keselamatan dengan prasarana perlengkapan jalan yang mengalami kekurangan seperti lampu penerangan mati, rambu-rambu rusak, tidak adanya pembatas jalan, dan marka jalan tidak terawat. Tujuan penelitian untuk menganalisa daerah rawan kecelakaan, mengetahui temuan audit keselamatan jalan, dan merumuskan upaya penanganan kecelakaan lalu lintas berdasarkan temuan audit keselamatan jalan. Metode Penelitian menggunakan pendekatan kuantitatif dengan analisis daerah rawan kecelakaan dan analisis keselamatan jalan. Analisis daerah rawan kecelakaan dilakukan melalui sistem skoring dengan mempertimbangkan tingkat keparahan cedera, kerusakan material, klasifikasi fungsi jalan, dan status jalan. Audit keselamatan mencakup 13 komponen evaluasi. Hasil penelitian menunjukkan pada Periode 2020-2024 terjadi 45 korban kecelakaan dengan 82% luka ringan dan 18% me

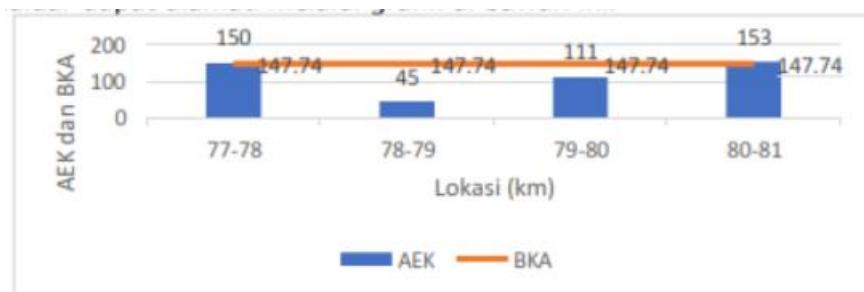
Gambar 3. Grafik Angka Ekivalen Kecelakaan dengan Batas Kontrol Atas

Dari grafik di atas, dapat dijelaskan bahwa terdapat 2 titik yang melewati garis batas kontrol atas, hal ini menunjukkan bahwa terdapat 2 lokasi black spot pada ruas Jalan Lintas Sumatera KM 77 – KM 81 Nagari Palaluar, yaitu pada Km 77 – 78 dan Km 80 – 81.

Berdasarkan Pedoman Penanganan Lokasi Rawan Kecelakaan (Pd T-09-2004-B), penentuan lokasi black spot didasarkan pada nilai AEK yang melampaui nilai batas kontrol atas ($AEK > BKA$). Identifikasi lokasi black spot di sepanjang segmen Jalan Lintas Sumatera KM 77 – KM 81 Nagari Palaluar dapat diamati melalui grafik di bawah ini.
